Even Buiten
Beneden Oostdijk 50
Oud-Beijerland

Boerderij Even Buiten
Beneden Oostdijk 50 te Oud-Beijerland
Bouwhistorische verkenning en waardestelling

november 2022

ERFGOEDHUIS
ZUID • HOLLAND

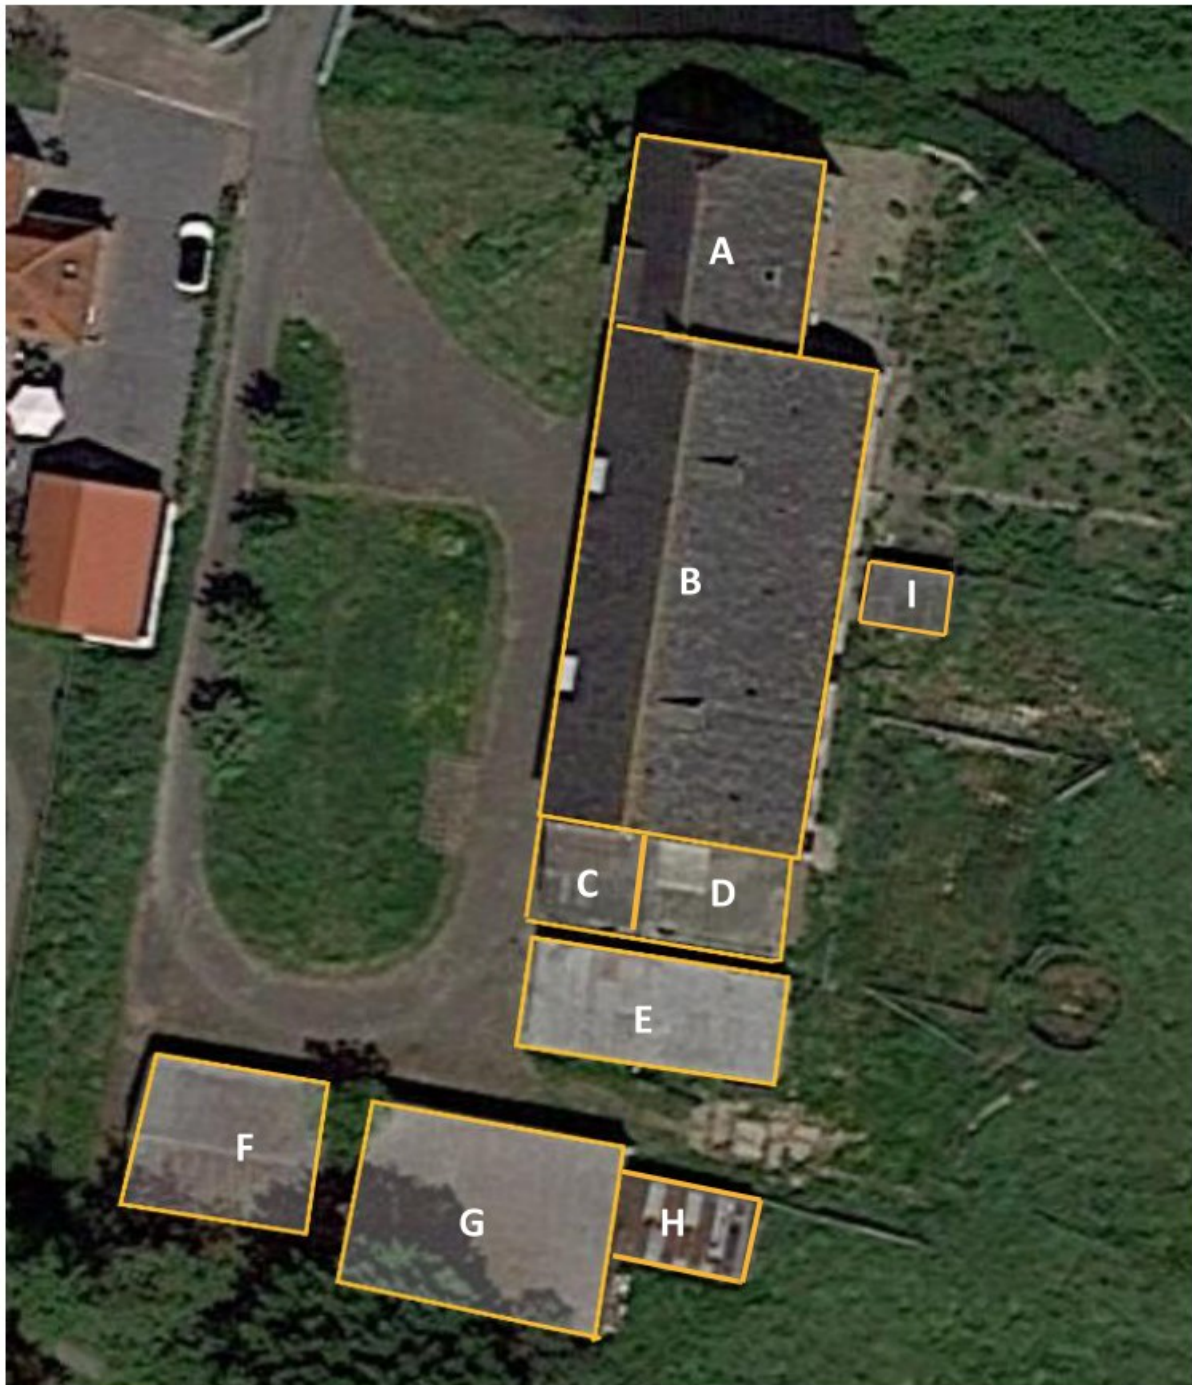
Overzicht complex met daarop aangegeven de verschillende bouwvolumes

- A Woonhuisgedeelte van de boerderij uit 1922
- B Bedrijfsgedeelte van de boerderij uit 1922
- C Veeststal van na 1952
- D Varkenshok uit 1952
- E Veestallen van voor 1974
- F Opslagloods uit 1968
- G Schuur van voor 1968
- H Schuur
- I Hok

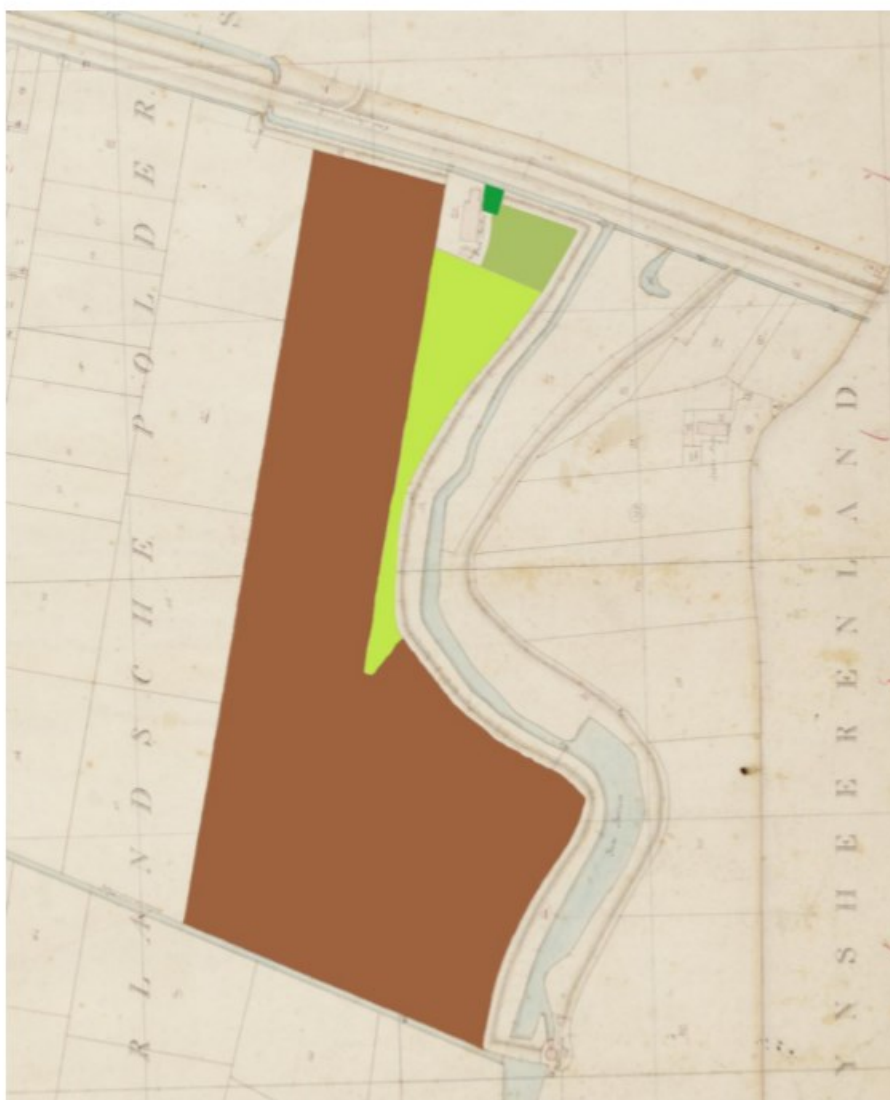
afb. 3 Kadastrale minuut Oud-Beijerland, Sectie B, blad 1 (bewerkt) (bron: Rijksdienst Cultureel Erfgoed)

Op de kadastrale minuut zien we de plattegrond van de oorspronkelijke boerderij met bijgebouwen en bijbehorende gronden (zie afb. 3). Direct ten noordoosten bevond zich de tuin (donkergroen) en ten oosten van de boerderij lag de boomgaard (mosgroen). Deze elementen zijn (rudimentair) nu nog op dezelfde plek aanwezig. Ten zuiden van het erf en de boomgaard lagen weidegronden (lichtgroen), maar het overgrote deel van de gronden (westelijk en zuidelijk van het erf) waren in gebruik als bouwland (bruin). Er waren elders in de polder nog weidegronden in bezit, maar de in de OAT vermelde nummers komen niet voor op de kadastrale minuut en konden niet worden gelokaliseerd.

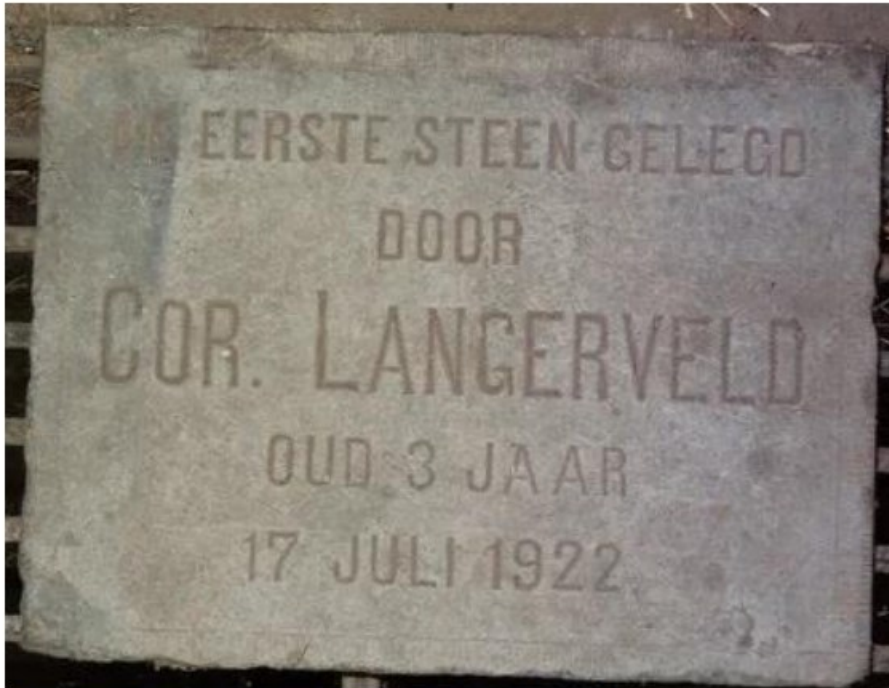
afb. 8 Gedenksteen eerste steenlegging Even Buiten, ex situ bewaard

Blijkens het krantenartikel was Simon Langerveld verzekerd en werd de geleden schade vergoed. Reeds in hetzelfde jaar wordt gestart met de bouw van een nieuwe boerderij. De eerste steen wordt gelegd op 17 juli 1922 door het jongste kind van Simon Langerveld, de toen drie jaar oude Cornelis Langerveld. De gedenksteen van de eerste steenlegging is ex situ bewaard gebleven (zie afb. 8). Van oorsprong zal de steen opgenomen zijn geweest in het

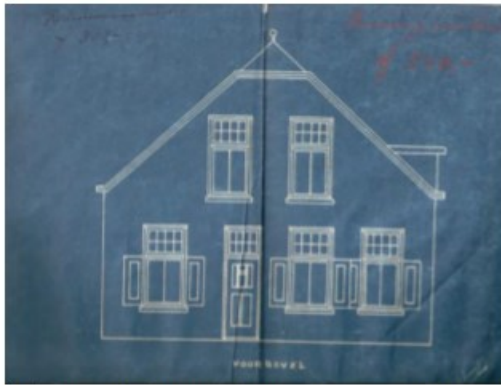
afb. 9 Tekeningen behorende bij de vergunningaanvraag om een dakkapel te realiseren
(bron: gemeente Hoeksche Waard)

Op 16 januari 1948 verstuurt J.W. Schalkoort, namens zijn opdrachtgever A. Knoot te Oud Beijerland, een verzoek aan de gemeente om een dakkapel te mogen aanbrengen in het rechter dakvlak van het woonhuis van de hoeve *Even Buiten*. De bij de aanvraag behorende tekeningen zijn gefiatteerd door de Schoonheidscommissie van Stad en Land. Kosten voor het aanbrengen van de dakkapel werden geraamd op 300 gulden (zie afb. 9). De gemeente verleent de vergunning op 19 januari 1948.

De in deze gevel opgenomen vensters en deur zijn niet oorspronkelijk, maar in 1974 aangebracht. Van oorsprong bevond zich in het linker gevelvlak een smal schuifvenster met een vast 6-ruits bovenraam en een 1-ruits schuifbaar onderraam. Op de plek waar dit venster heeft gezeten is het metselwerk vernieuwd. In het rechter geveldeel bevonden zich twee schuifvensters die overeenkwamen met de vensters zoals we die nog in de voorgevel aantreffen. De oorspronkelijke vensters waren voorzien van luiken voor de schuifbare ramen (zie afb. 9).

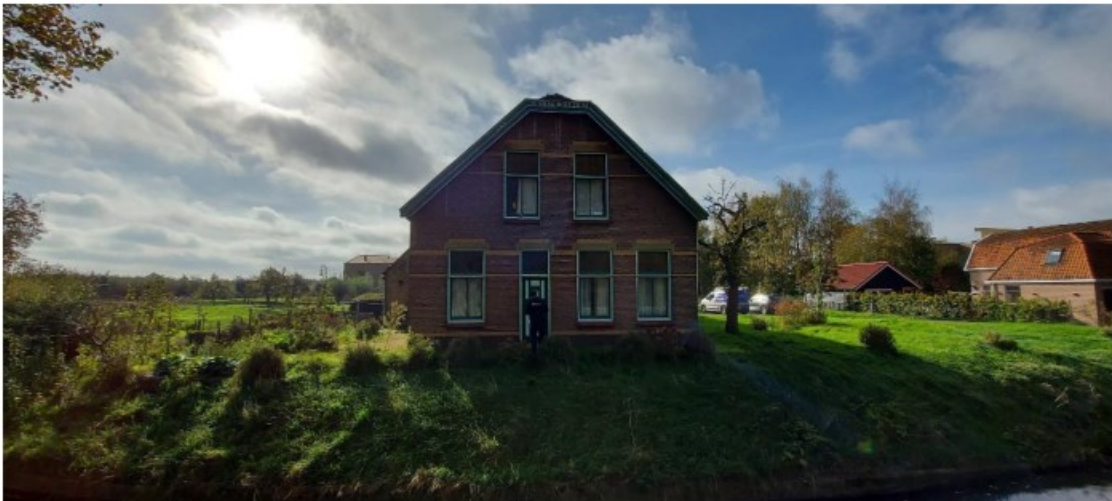
afb. 15 De voorgevel van het woonhuis van Even Buiten

De onderzijde van de voorgevel heeft een trasraam van bruine baksteen (Waalformaat), gemetseld in kruisverband, platvol gevoegd. Het trasraam is zeven lagen (7-lagen – 42 cm; strek 19,5-21; kop 9,5-10; hoogte 4,5-5 cm). Boven het trasraam is een rollaag van gele verblendsteen aangebracht (strek 18-21; kop 10-10,5; hoogte 5 cm). Het bovenliggende deel van de gevel is opgemetseld in een iets lichter gekleurde bruine baksteen (Waalformaat) met verblendstenen banden ter hoogte van de kalven van de vensters en de voordeur (1 laag, liggend) en de bovenzijde van vensters en deur (2 lagen, liggend) en boven de latei wederom een rollaag (zie afb. 14-15).

De voordeur is links van het midden geplaatst met ter linkerzijde één en ter rechterzijde twee schuifvensters (zie afb. 15-16). In het houten kozijn van de deur bevindt zich een 8-ruits (2 x 4) bovenlicht voorzien van geel kathedraalglas. De naar binnen toe openende paneeldeur heeft aan de onderzijde twee staande kussens en aan de bovenzijde ter weerszijden van een deurvenster twee staande en boven het venster een liggend kussen. Kozijn en kussens zijn mintgroen, de overige delen van de deur lichtgroen geschilderd. Het deurkozijn rust op grindbeton neuten en heeft een dorpel van hetzelfde materiaal. Voor de deur een rechthoekige "aantrede", eveneens van grindbeton. De schuifvensters zijn gelijkvormig en hebben een vast 8-ruits (2 x 4) bovenraam dat evenals de deur is voorzien van geel kathedraalglas en een 2-ruits schuifraam met aan de onderzijde een weldorpel. De kozijnen zijn mintgroen en de ramen licht groen geschilderd, overeenkomstig de kleuren van de deurpartij. Aan de onderzijde van de vensters bevinden zich lekdorpels van donkerbruin geglazuurde vormsteen met een waterhol (zie afb. 16). In het metselwerk is de doorvoer/het rooster van een gevelkachel in het trasraam tussen de twee vensters aan de rechterzijde opgenomen (zie afb. 16).

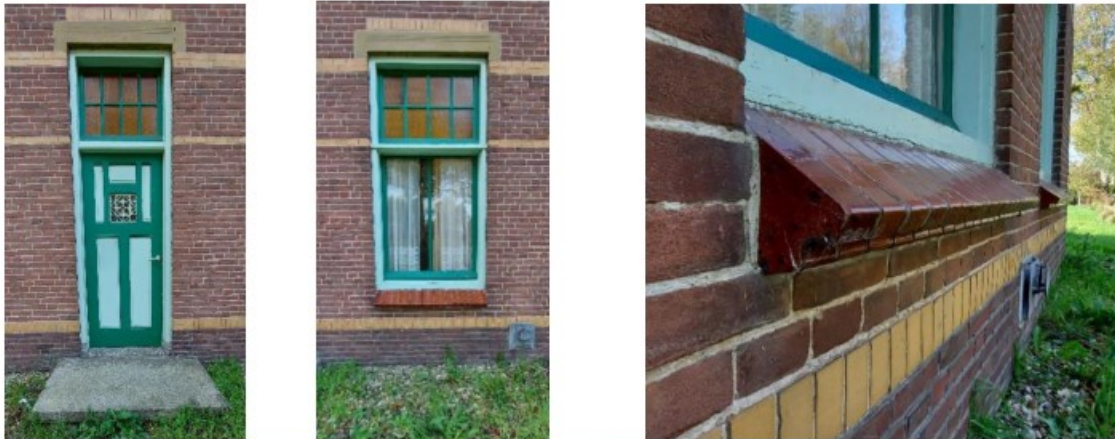
afb. 16 Voordeur met "aantrede" en rechter venster en lekdorpel met waterhol

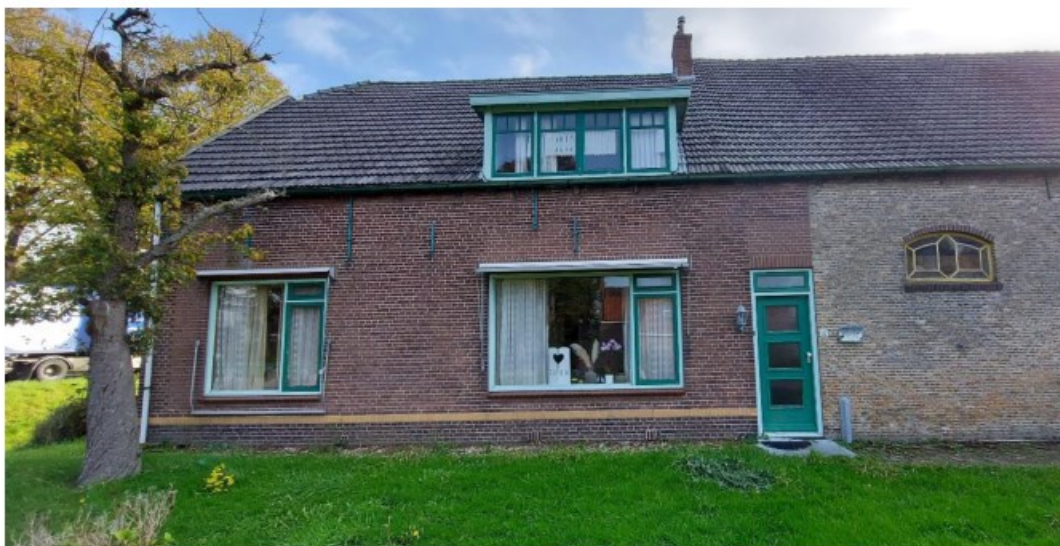
afb. 17 De rechter zijgevel van het woonhuisgedeelte van Even Buiten

Het metselwerk van de rechter zijgevel komt overeen met dat van de voorgevel, met dien verstande dat alleen de laag verblendsteen boven het trasraam geheel is doorgezet (zie afb. 17). De twee bovenliggende verblendsteen lagen van de begane grond zijn omgezet, maar lopen niet door. Even boven maaiveldniveau bevinden zich, op regelmatige afstand van elkaar, kleine ventilatieroostertjes. Smeedijzeren staafankers markeren de plekken waar balken en de kaspanten met het metselwerk in verband zijn gebracht. Aan de bovenzijde van de gevel is een niet oorspronkelijke bakgoot op metalen klanken aangebracht. De afwatering vindt plaats via een niet oorspronkelijke PVC-hemelwaterafvoer die links voorlangs de gevel is geplaatst en eindigt in een hemelwaterafvoerput. De put wordt afgedekt door een betonnen putdeksel met ring die rust op een bakstenen opbouw van een laag. De oorspronkelijke goot rustte op betonnen klossen. Deze constructie is bij de linker zijgevel van het woonhuis nog intact. De restanten van de afgekapte klossen zijn in het metselwerk van de rechter zijgevel aanwezig.

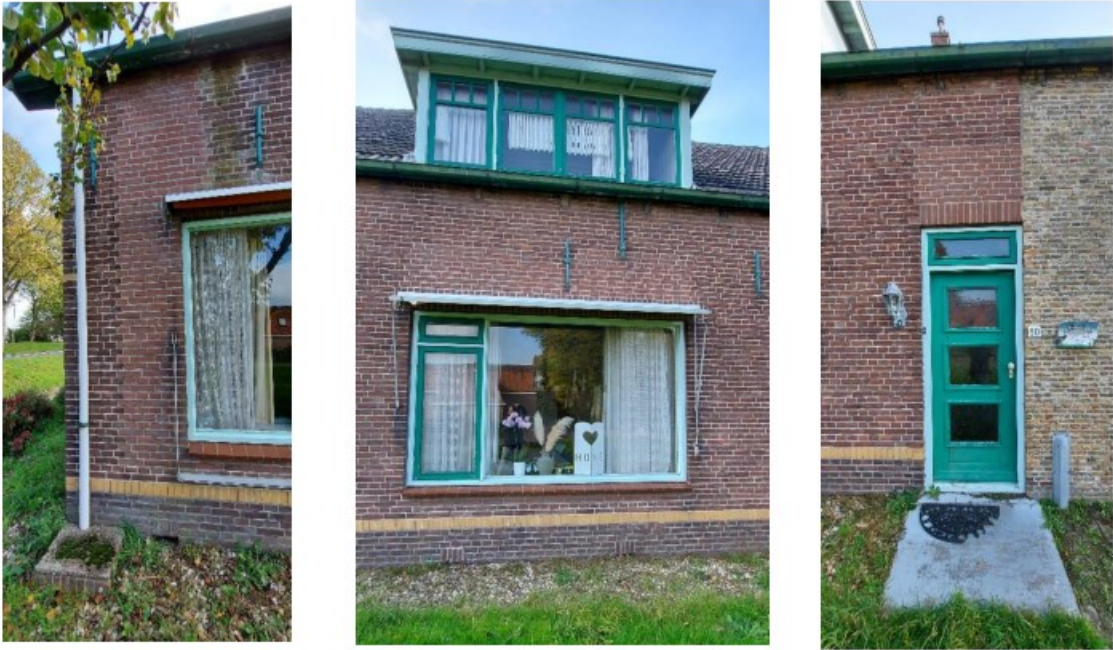
afb. 18 Verstoringen in het metselwerk, onder meer ten gevolge van de vervanging van de vensters en de deur

Zie voor de verstoringen van het metselwerk de afbeeldingen 18.

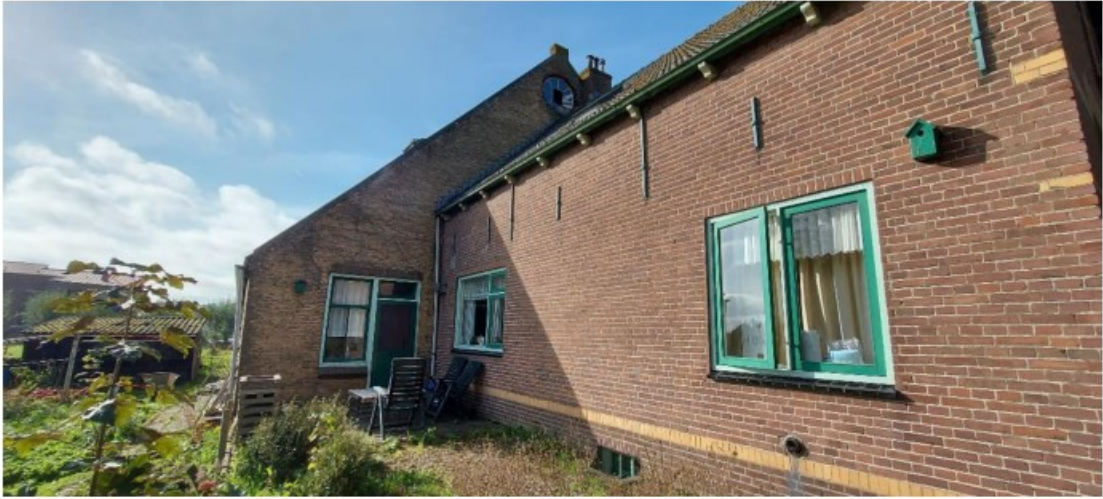
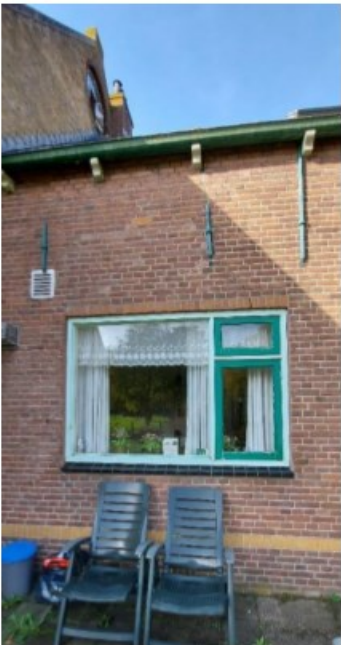
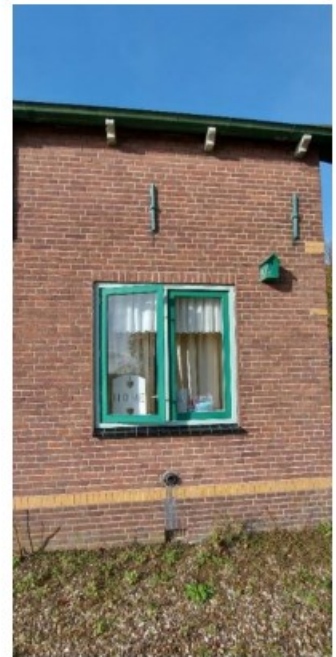
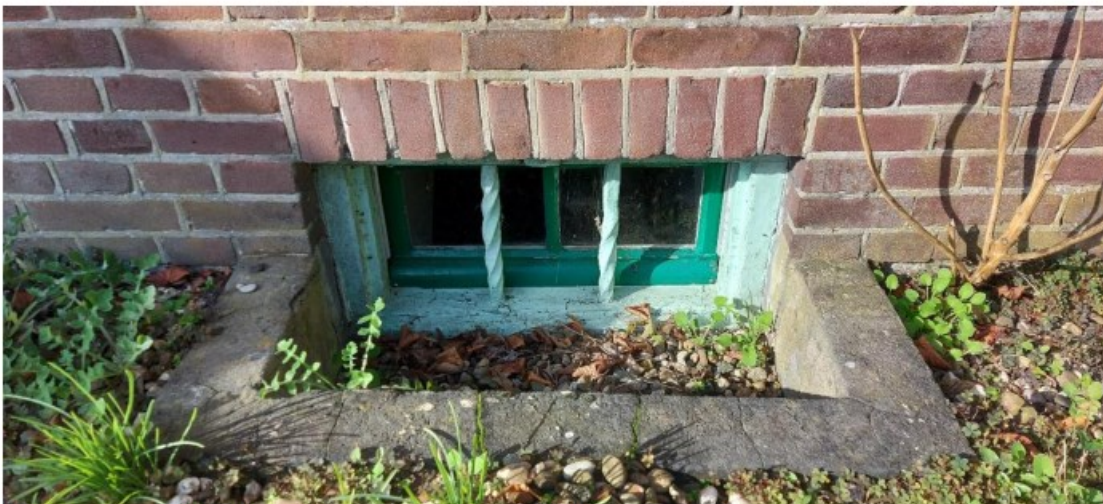
afb. 19 De linker zijgevel van het woonhuisgedeelte van Even Buiten

De linker zijgevel komt wat betreft metselwerk en de aanwezigheid van ventilatieroostertjes op maaiveldniveau overeen met de rechter zijgevel (zie afb. 19). De aan de bovenzijde van de gevel aangebrachte bakgoot op betonnen klossen is oorspronkelijk. De klossen zijn wit geschilderd. De niet oorspronkelijke PVC hemelwaterafvoer is geplaatst aan de linkerzijde van de gevel. Deze eindigt in een waterput die in opbouw en materialisatie overeenkomt met de put naast de rechter zijgevel.

In het linker geveldeel zijn een luchtrooster en een rookafvoer van een geiser van de achterliggende keuken aangebracht, beiden niet oorspronkelijk. De in de gevel opgenomen twee vensters zijn in 1962 aangebracht. Oorspronkelijk was er in de gevel slechts een venster opgenomen. Dit schuifvenster bevond zich in het linker geveldeel en kwam in opzet overeen met de schuifvensters die nu nog in de voorgevel aanwezig zijn (zie afb. 10). Links van het huidige rechter venster is deels onder maaiveldniveau een keldervenster onder rollaag opgenomen. Het venster is voorzien van twee smeedijzeren gedraaide diefijzers. Het keldervenster kon worden dichtgezet met een houten luik. De wervel om het luik aan de bovenzijde vast te zetten, is nog aanwezig. Onder het rechter venster bevindt zich het niet oorspronkelijke rookafvoerkanaal van een gevelkachel.

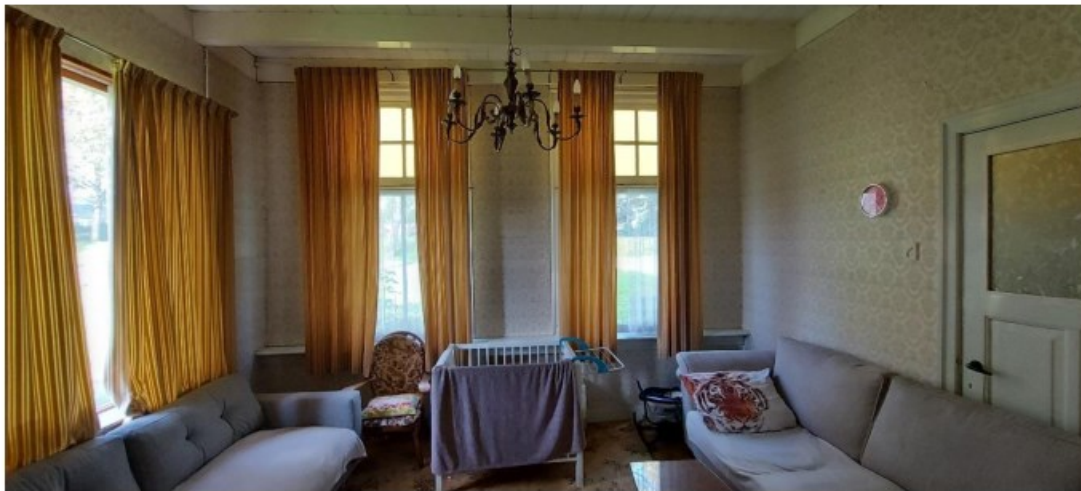
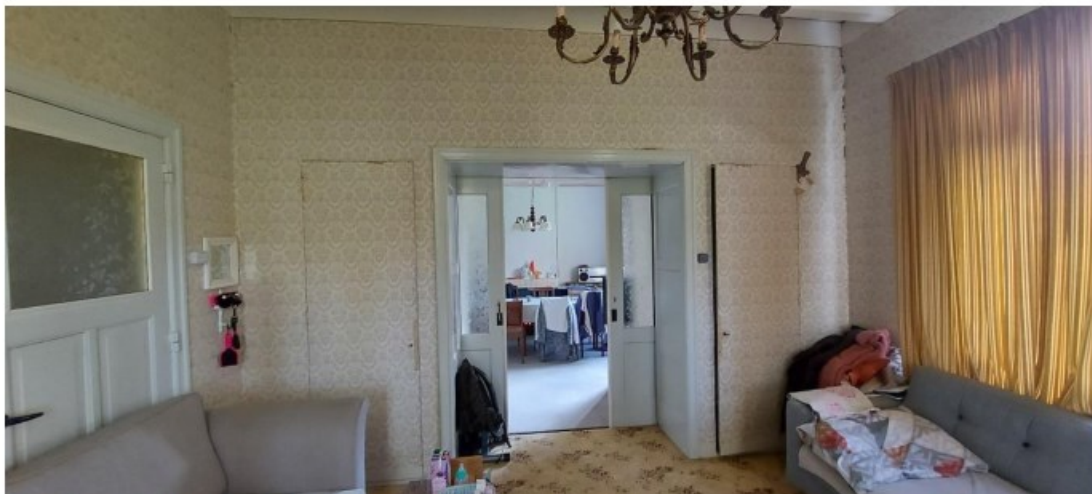
afb. 21 De rechter voorkamer, gezien naar het noorden en naar het zuiden

Eerder is vermeld dat de rechter zijgevel van het woonhuis in 1974 werd aangepast. Het kleine schuifvenster in de rechter zijwand werd vervangen en de schoorsteen op het dak verdween. De in het vertrek aanwezige stookplaats moet in dat jaar verwijderd zijn. In de balklaag zijn geen sporen van de oorspronkelijke stookplaats (meer) aanwezig (bijvoorbeeld een raveelbalk). De huidige wandafwerking zal gezien genoemde aanpassing uit 1974 stammen. Tegen de buitenwanden zijn voorzetwanden aangebracht, waarna alle wanden zijn voorzien van papierbehang. Het behang van de achterwand is aangebracht op een ondergrond van jute en kranten op een betengeling. De enkelvoudige balkenlaag is in dit vertrek in het zicht. De vier balken liggen evenwijdig aan de voorgevel en rusten op de rechter zijgevel en de gangwand. De vloer is niet gezien vanwege de vaste voerbedekking in dit vertrek. Tegen de voorgevel is een gevelkachel geplaatst (zie afb. 21).

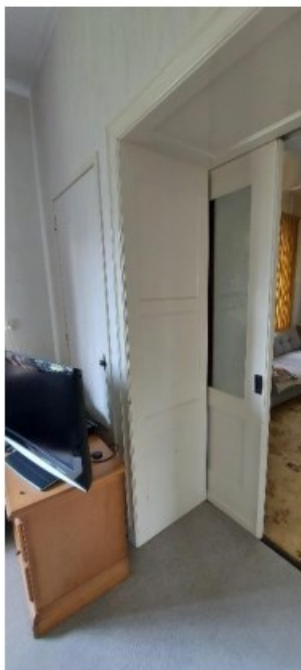
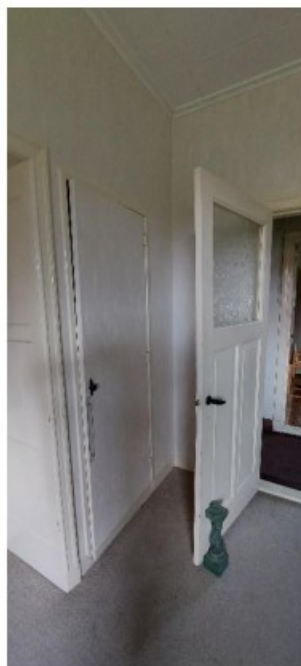
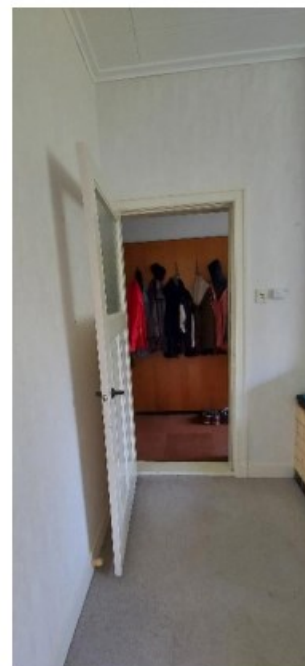
afb. 22 De rechter achterkamer, de haard, de kasten ter weerszijden van de doorgang naar de voorkamer en de deur naar de dwarsgang

De wanden zijn voorzien van papierbehang. Tegen de achterwand bevindt zich een schoorsteen met een met gele en zwarte (plint) tegels voorziene schoorsteenmantel. Deze is niet oorspronkelijk. Hiervoor is een gashaard geplaatst. Links hiervan is de deur naar de achterliggende dwarsgang opgenomen. De enkelvoudige balklaag is door het aanbrengen van een zachtboard plafond niet meer in het zicht. De vloer is vanwege de aanwezigheid van vaste vloerbedekking niet gezien (zie afb. 22).

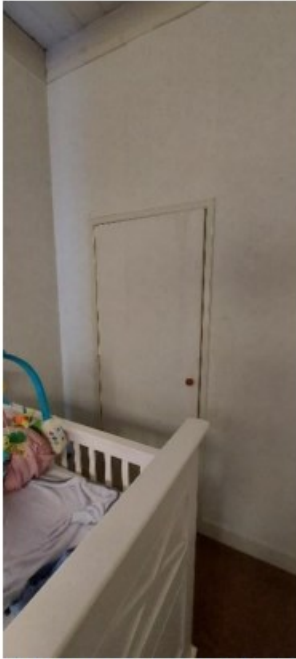
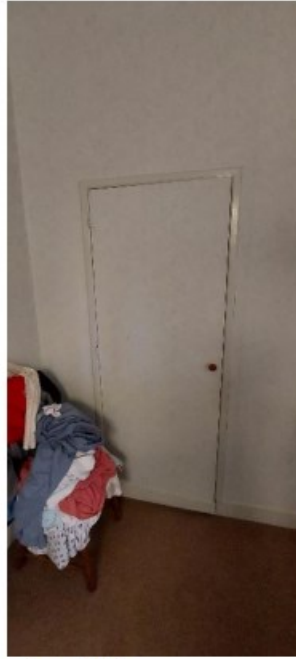
afb. 23 De linker voorkamer, de kastdeuren aan de zuidzijde

Deze kamer kon slechts vluchtig worden bekeken. De wanden zijn voorzien van papierbehang. Evenals in de rechter voorkamer is de enkelvoudige balklaag nog in het zicht. In de achterwand zijn twee deuren opgenomen die waarschijnlijk toegang geven tot kasten. Mogelijk was op deze plek oorspronkelijk een bedstee-wand. Arie Knoot vermeld in een krantenartikel dat zijn ouders op de begane grond in een bedstee sliepen (zie afb. 23).

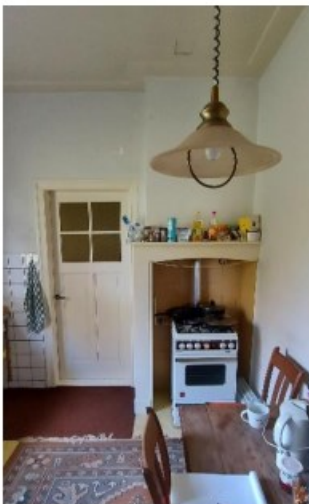
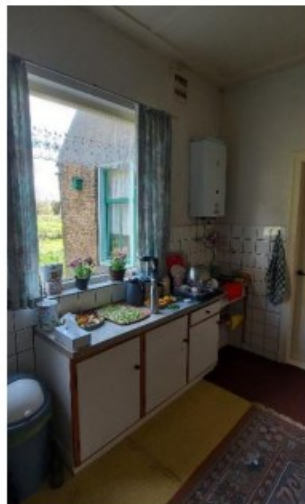
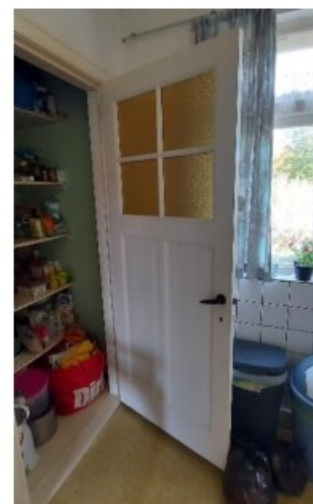
afb. 24 De keuken, de schouw tegen de achterwand met links de deur naar de werkkruimte, de bruynzeel keuken tegen de linker wand en de kast tegen de voorwand

De wanden van de keuken zijn voorzien van een pleisterlaag. In de voorwand zijn twee paneeldeuren opgenomen die toegang geven tot een kast en de kelder. In de achtergevel is een paneeldeur opgenomen die toegang geeft tot het in het bedrijfsgedeelte gesitueerde boenhok. De deurkozijnen en 4-ruits paneeldeuren met geel kathedraalglass komen overeen met de paneeldeur tussen de keuken en de gang. Tegen de linker zijwand is een eenvoudige Bruynzeelkeuken geplaatst. Ter plekke van het keukenblok en doorlopend over de linker wand zijn witte tegels aangebracht. Tegen de achtergevel is een eenvoudige hoge houten schoorsteenmantel geplaatst. Hier staat tegenwoordig een gasfornuis opgesteld. De enkelvoudige balklaag is door het aanbrengen van een zachtboard plafond niet meer in het zicht. De vloer is vanwege de aanwezigheid van vaste vloerbedekking niet gezien (zie afb. 24).

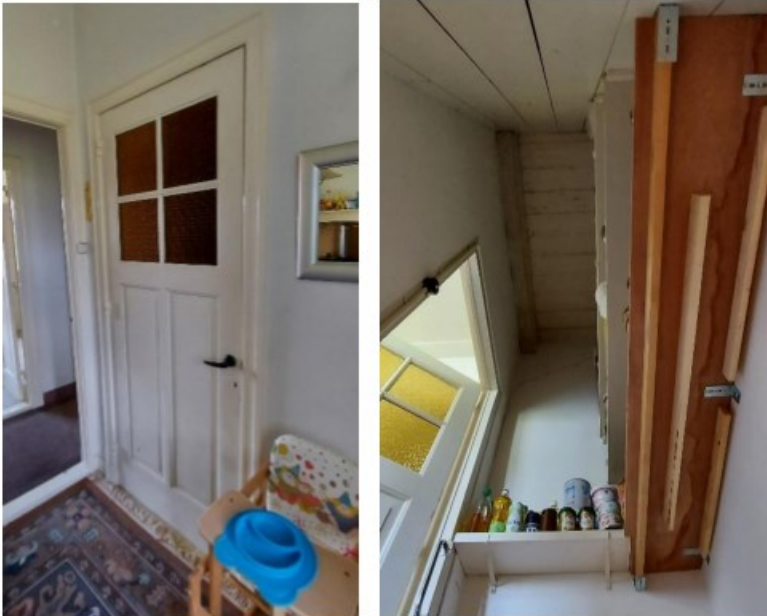
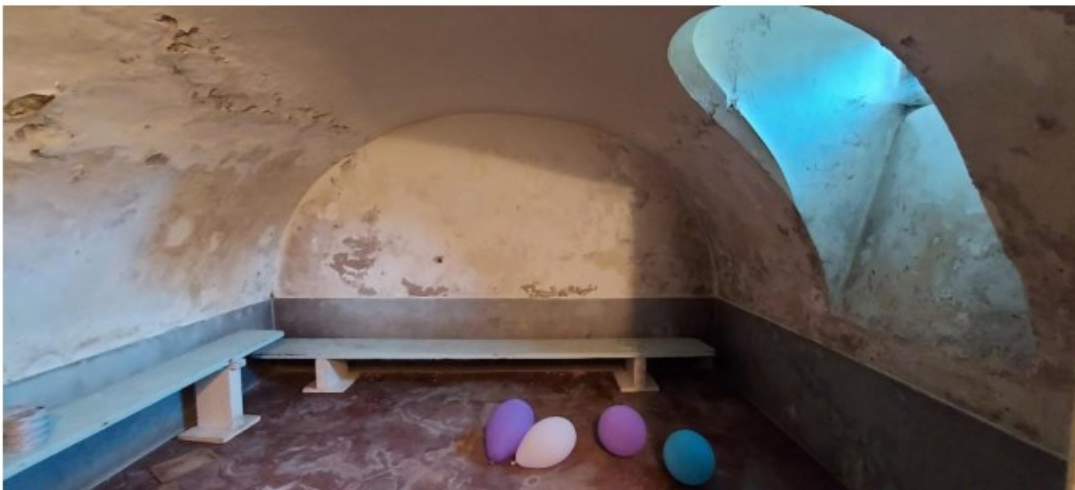
afb. 25 De kelder; de deur naar de kelder in de keuken, de enkelvoudige balklaag en het tongewelf gezien richting het noorden

Het woonhuis heeft een zeer bescheiden kelder. De kelder is toegankelijk via een deur in de keuken. Achter de deur is een ruimte waarin een houten trap naar de eigenlijke kelderruimte leidt. De onder het linker deel van het huis gelegen kelderruimte is voorzien van een tongewelf waarvan de kruin haaks op de voorgevel staat. In de linker zijgevel is ter plekke van deze kelder een keldervenster met diefijzers aanwezig.

Vanuit de keuken leidt een deur naar een ruimte die wordt begrensd door de voorwand en zijwand van de keuken en de houten zijwand van de naastliggende kast en de wand waarin de kelderdeur is opgenomen. Aan de bovenzijde is een balk van de enkelvoudige balklaag in het zicht met de daarop rustende houten vloerdelen van de verdieping. In de ruimte leidt een houten trap met acht treden naar beneden. De eigenlijke kelder bevindt zich onder de voorkamer. Het tongewelf van de kelder is met baksteen gemetseld en voorzien van een witte pleisterlaag. De vloer en hoog opgaande plint zijn van beton. De plint is grijs en de vloer roodbruin. In de linkerwand is het keldervenster ingelaten. Ter plekke ziet men nog de onderzijde van de vloerplanken van de begane grond (zie afb. 25-26).

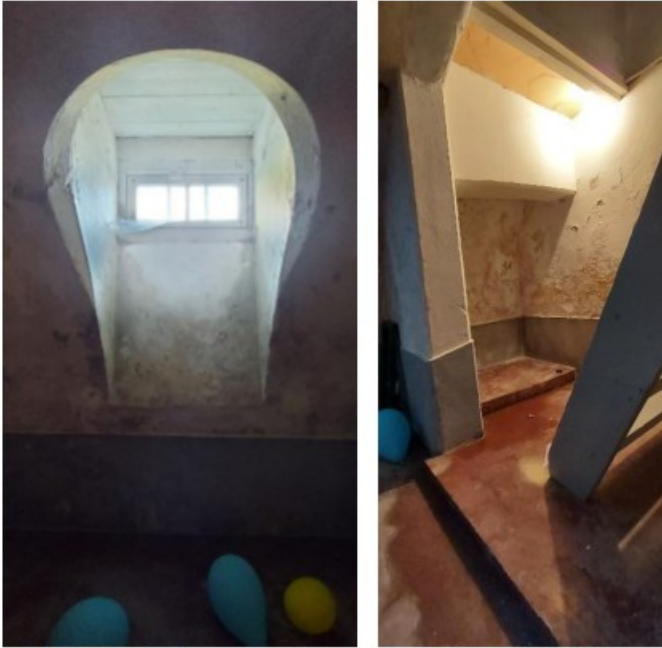
afb. 26 De kelder; het kelderraam met diefijzers en zicht vanuit de kelder naar het trapportaal

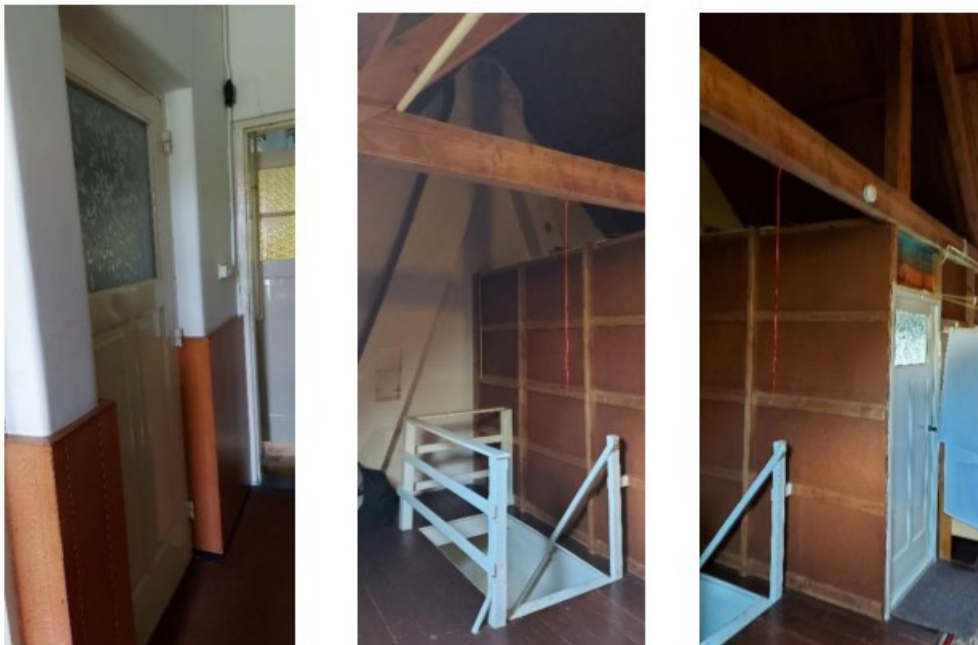
afb. 27 De verdieping van het woonhuisgedeelte met links de toegangsdeur tot de verdieping vanuit de dwarsgang, zicht op de achterwand met schoorsteenkanalen, traphek en inbouwkamer en rechts de toegangsdeur tot de inbouwkamer die tegelijk met het dakvenster is ingebracht.

Een trap die te bereiken is vanuit de dwarsgang in het bedrijfsgedeelte leidt naar de kapverdieping. Op de verdieping is rond het trapgat een wit geschilderde houten ombouw aangebracht. Tot 1948 was deze verdieping waarschijnlijk een ongelede ruimte. In voornoemd jaar werd in het rechter dakvlak een dakkapel aangebracht en een ruimte afgeschoten die licht via die dakkapel ontving. In de huidige situatie zijn drie ruimtes afgeschoten. Behalve de hiervoor genoemde ruimte, zijn dat twee ruimtes aan de voorzijde. Geen van de ruimtes is oorspronkelijk. Op de verdieping zijn de houten vloerdelen in het zicht. Tegen de achtergevel zijn twee rookkamelen zichtbaar (keuken en achterkamer) die even onder de nok bijeenkomen (zie afb. 27-28).

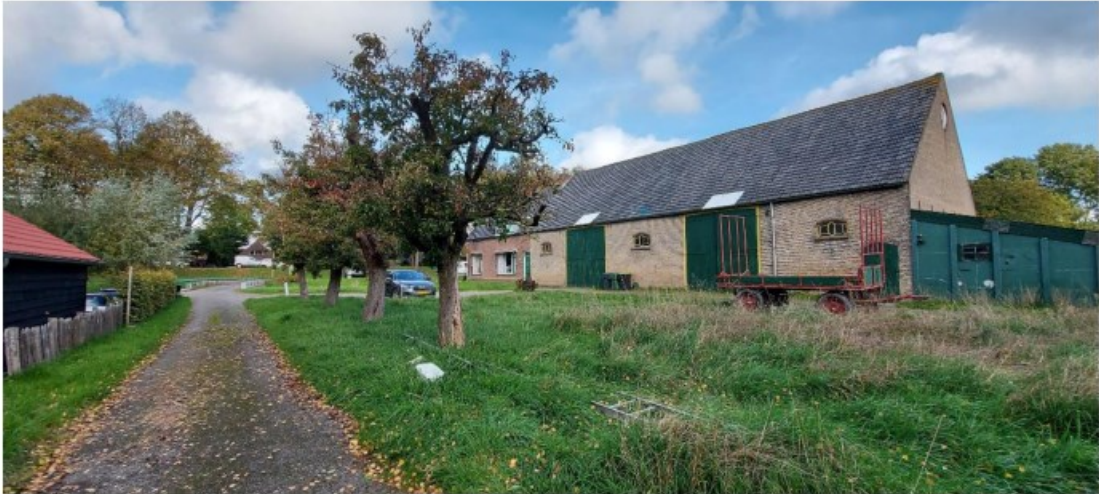
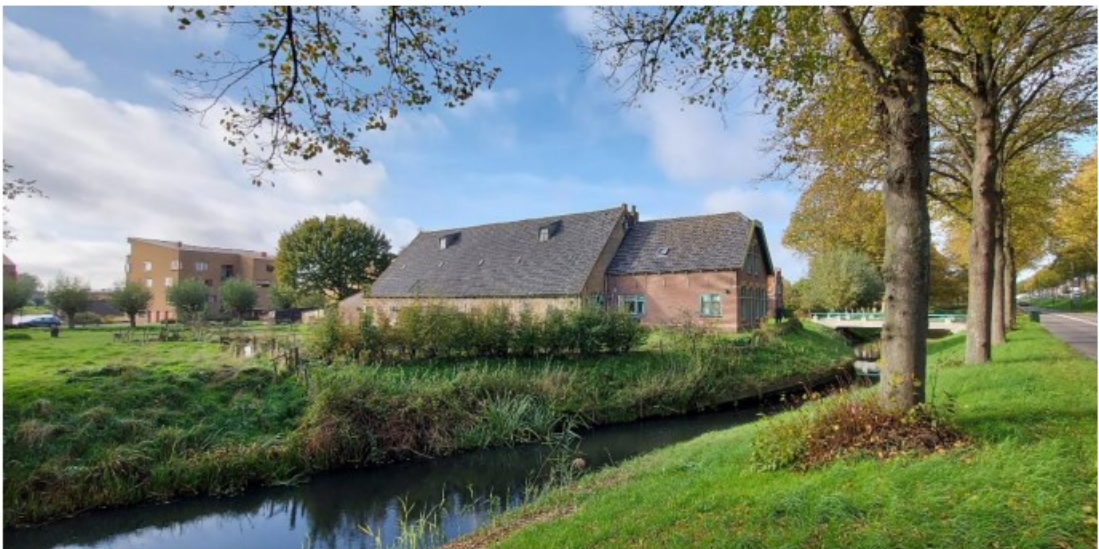
afb. 29 Boven het bedrijfsgedeelte gezien vanuit het zuidwesten en boven gezien vanuit het noordoosten

De landbouwschuur heeft een rechthoekige plattegrond en bestaat uit één bouwlaag met een asymmetrisch zadeldak. Het dakvlak boven de hoge rechterzijgevel is korter dan het dakvlak boven de lage linkerzijgevel. Het dak is gedekt met gesmoorde muldenpannen. In het linker dakvlak zijn even onder de nok twee dakvensters aangebracht. Lager in dit dakvlak bevinden zich op regelmatige afstand van elkaar vijf niet oorspronkelijk kleine dakramen. In het rechter dakvlak zijn direct boven de inrijdeuren witgekleurde plastic golfplaten (niet oorspronkelijk) aangebracht en tussen de inrijdeuren een niet oorspronkelijk dakraam (zie afb. 29).

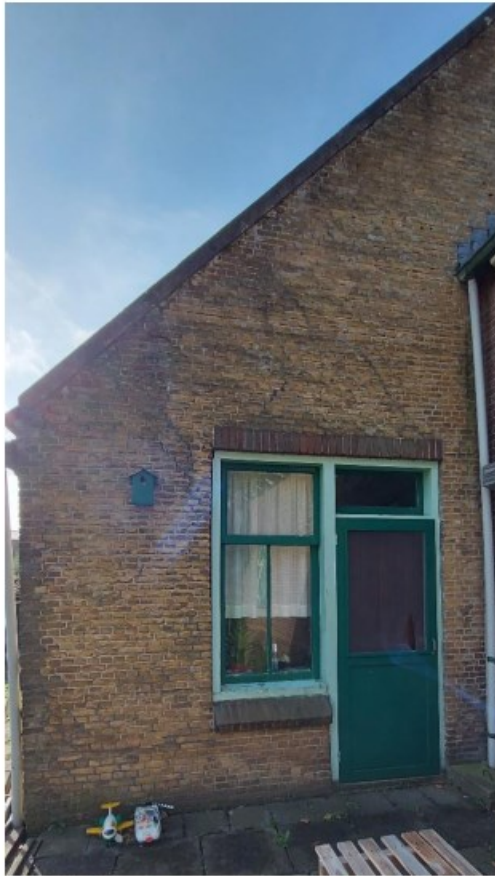
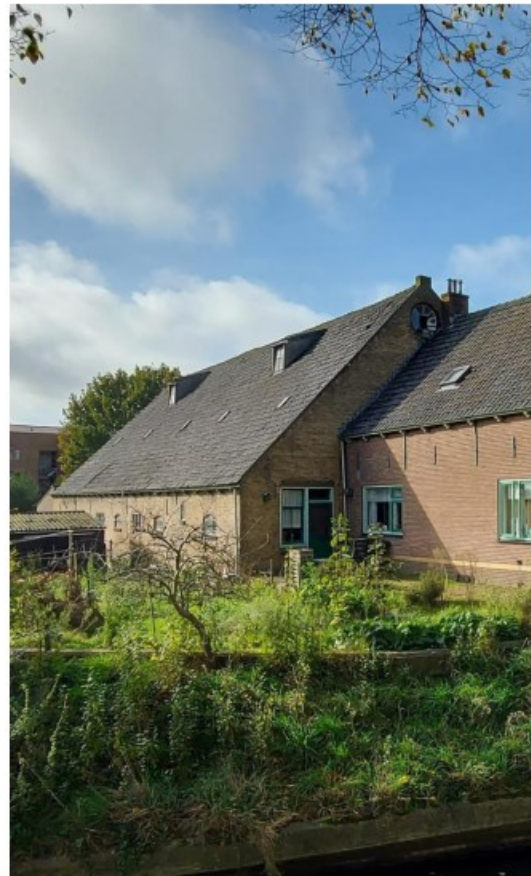
afb. 30 Het zichtbare deel van de voorgevel van het bedrijfsgebouwt

De voorgevel van het bedrijfsgedeelte is grotendeels tegen de achtergevel van het woonhuisgedeelte gebouwd. Het bedrijfsgedeelte is breder van opzet dan het woonhuis en door de excentrische plaatsing ten opzichte van elkaar is het linker deel van de voorgevel van het bedrijfsgedeelte zichtbaar. De gevel is opgetrokken in IJsselsteen in kruisverband en platvol gevoegd. In het linker geveldeel is een niet oorspronkelijke toegangsdeur onder bovenlicht met zijlicht (schuifvenster met een 1-ruits vast bovenraam en een 2-ruits schuifraam onder) onder rollaag van donkerbruine baksteen opgenomen. Onder het raam een lekdorpel van donkerbruine baksteen. In de top van de gevel bevindt zich een groot cirkelvormig raam met roedeverdeling omgeven door een rand van donkerbruine baksteen (zie afb. 30).

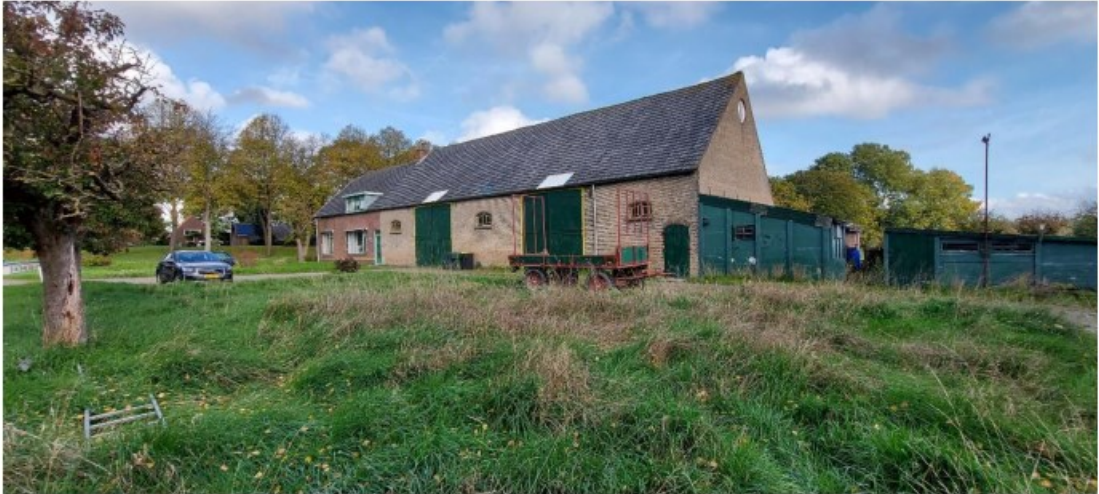
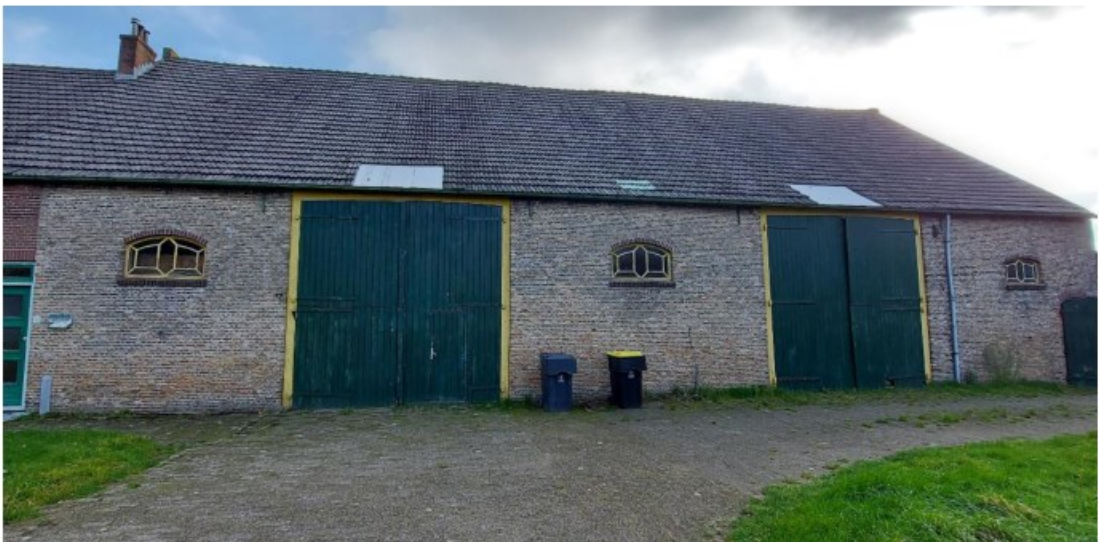
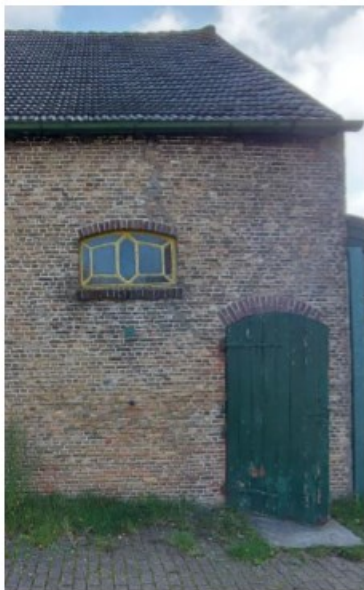
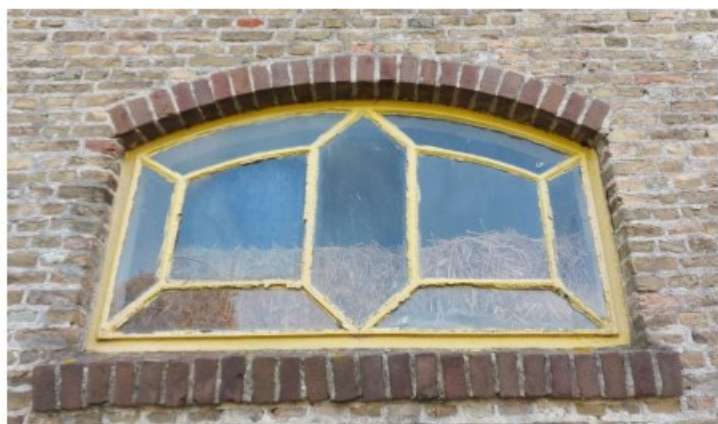
afb. 31 De rechter zijgevel van het bedrijfsgedeelte met twee grote inrijdeuren, stalvenster en niet oorspronkelijke toegangsdeur geheel rechts in het gevelvlak

De rechter zijgevel van het bedrijfsgebouwt is opgetrokken in IJsselsteen, gemetseld in kruisverband en platvol gevoegd (10-lagenmaat 48,5 cm (strek 15,5-16,5; kop 7-7,5; hoogte 3-3,5 cm)). Volgens overlevering zouden hiervoor de IJsselstenen zijn gebruikt van de oorspronkelijke, afgebrande boerderij. Onder de goot zijn de balkkoppen van de kasspanen alsmede de (vier) staafankers waarmee de houtconstructie aan het metselwerk is verankerd zichtbaar. In de gevel zijn drie deuren en drie stalvensters opgenomen.

De rechter zijgevel is hoger opgetrokken dan de linker zijgevel zodat de twee hoge inrijdeuren onder de dakvoet vallen. De oker geschilderde houten deurkozijnen zijn fors gedimensioneerd (aan de bovenzijde zijn gepende verbindingen zichtbaar) en aan de bovenzijde licht getoogd. De houten groen geschilderde opgeklampte deuren hangen aan forse duimgehengen. De linker deur van de rechter dubbele deur en de rechter deur van de linker dubbele deur zijn onder- en bovendeur. In de rechter deur van de linker dubbele deur is een loopdeur opgenomen.

Regelmatig verdeeld over de drie gemetselde geveldelen zijn oker geschilderde gietijzeren stalvensters opgenomen. De getoogde vensters hebben een roede-verdeling. Aan de bovenzijde van de vensters bevinden zich getoogde rollagen en aan de onderzijde zijn lekdorpels aangebracht. Rollagen en lekdorpels zijn uitgevoerd in donkerbruine baksteen. Geheel rechts in de gevel bevindt zich een niet oorspronkelijke opgeklampte houten deur. De groen geschilderde deur heeft een toogvorm, hangt aan twee gehengen. Boven de deur bevindt zich een toogvormige strek die is uitgevoerd in donkerbruine baksteen. Van oorsprong bevond zich, afgaande op de nog aanwezige vier duimen in het metselwerk ter linkerzijde, een onder- en bovendeur (zie afb. 31).

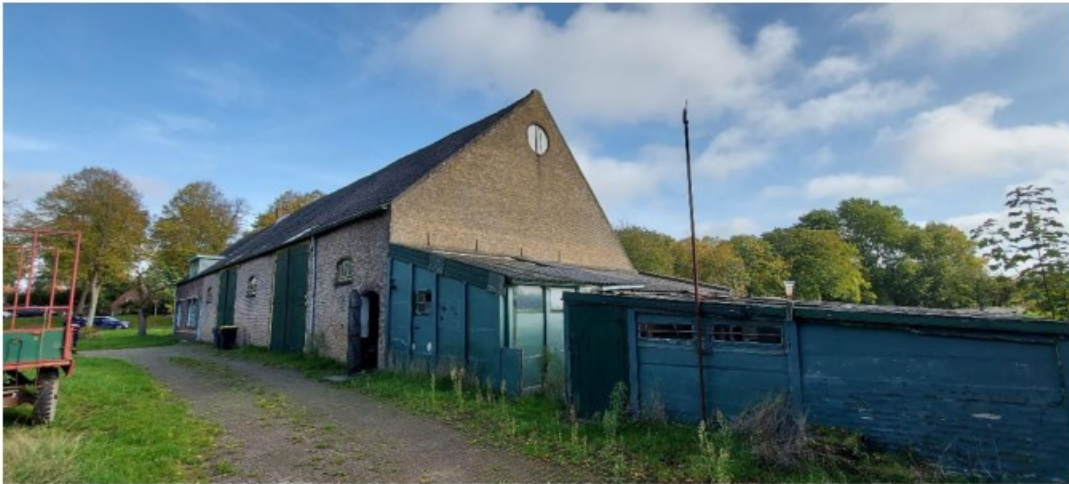
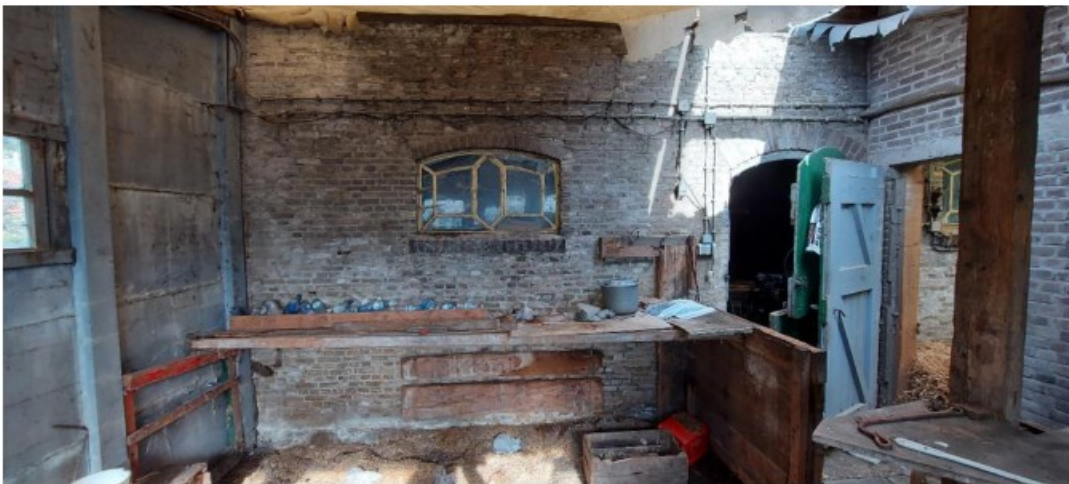
afb. 32 Boven zicht op de achtergevel op de verdieping, onder zicht op de achtergevel begane grond gezien vanuit de aanbouw C

De achtergevel is deels zichtbaar. Het onderste deel van de in IJsselsteen in kruisverband opgetrokken gevel met platvolle voeg wordt aan het oog onttrokken door twee aanbouwen. Boven de rand van de aanbouwen zijn vier staafankers grotendeels in het zicht. De staafankers geven de plekken aan waar de balken van de voormalige paardenstal in de rechterbeuk in verband zijn gebracht met het metselwerk. In de top van de gevel bevindt zich een zelfde rond raam als in de voorgevel. Het raam is dichtgezet.

Het onderste deel van de achtergevel is te zien vanuit de beide aanbouwen. In het geveldeel dat vanuit de westelijke aanbouw is te zien bevinden zich een gietijzeren stalraam dat in vorm, detaillering en kleur overeenkomt met de gietijzeren stalramen van de linker zijgevel van het bedrijfsgedeelte. Daarnaast is in de gevel een onder- en bovendeur opgenomen. De bovenzijde van de opgeklampte deur is getoogd en staat onder een getoogde strek. In het deel van de achtergevel dat te zien is vanuit de oostelijke aanbouw bevinden zich twee gietijzeren stalvensters. Het eerste is overeenkomstig de gietijzeren stalramen van de linker zijgevel van het bedrijfsgedeelte. Het tweede gietijzeren stalraam is halfcirkelvormig met een roedeverdeling en lager in het gevelvlak geplaatst. Het raam heeft een halfcirkelvormige bakstenen streklaag en aan de onderzijde een bakstenen lekdorpel. De verstoringen in het omliggende metselwerk geven aan dat dit venster niet oorspronkelijk is (zie afb. 32-33).

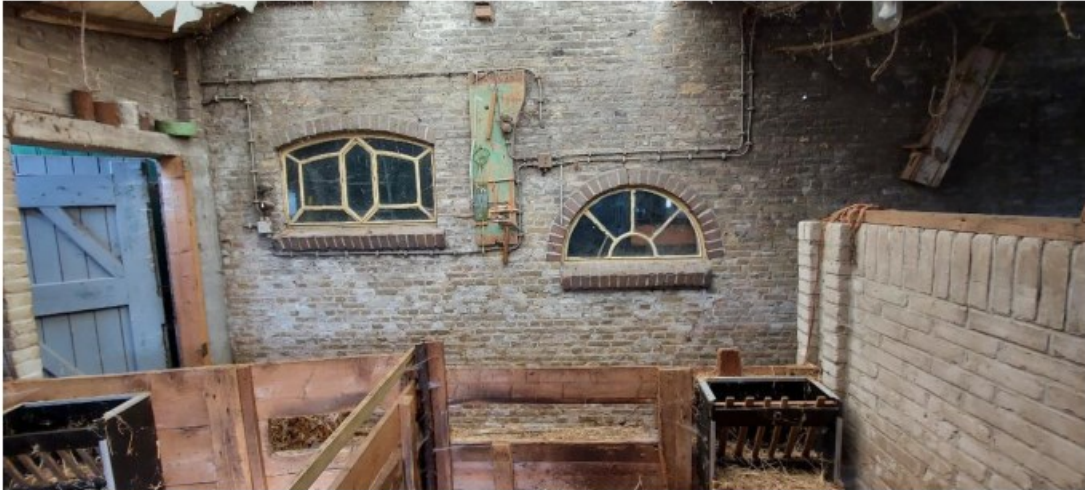
afb. 33 De achtergevel van het bedrijfsgedeelte, begane grond, gezien vanuit aanbouw D
