Even Buiten
Beneden Oostdijk 50
Oud-Beijerland

Boerderij Even Buiten
Beneden Oostdijk 50 te Oud-Beijerland
Bouwhistorische verkenning en waardestelling

november 2022

ERFGOEDHUIS
ZUID • HOLLAND

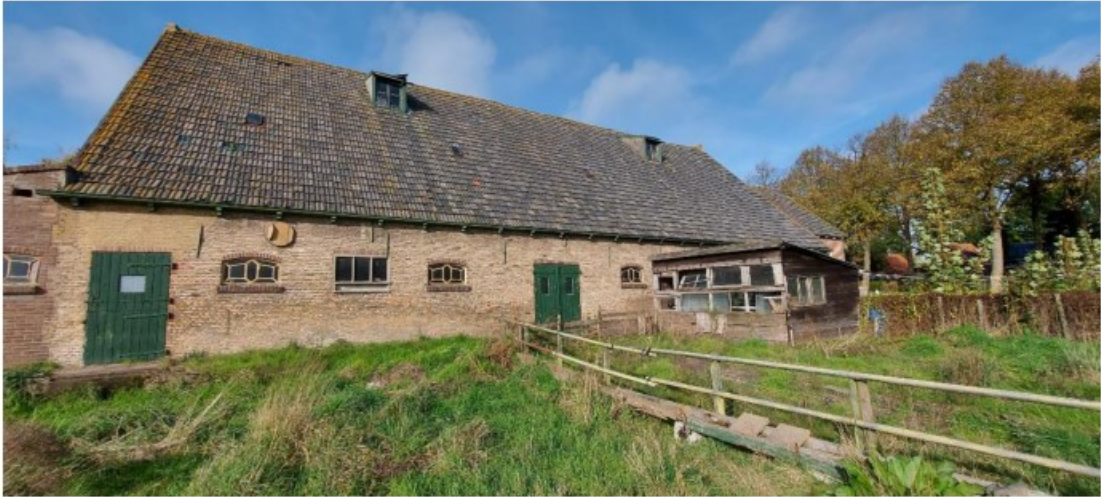
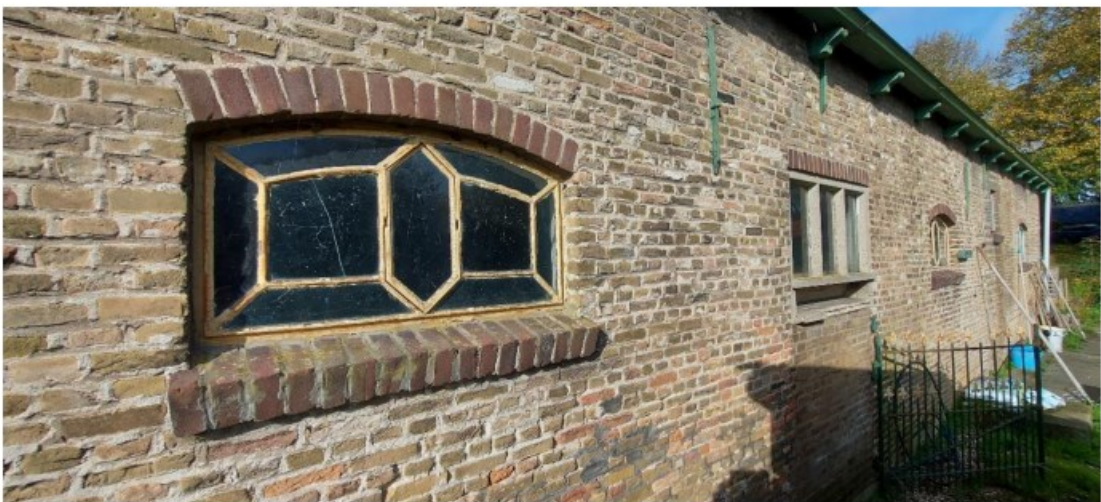
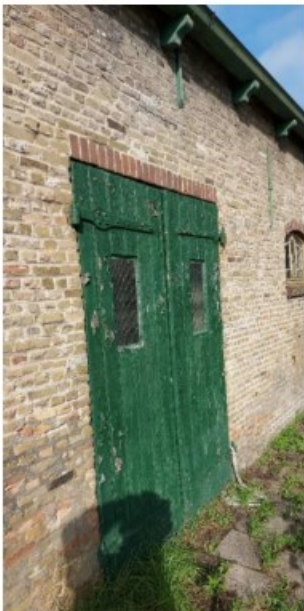
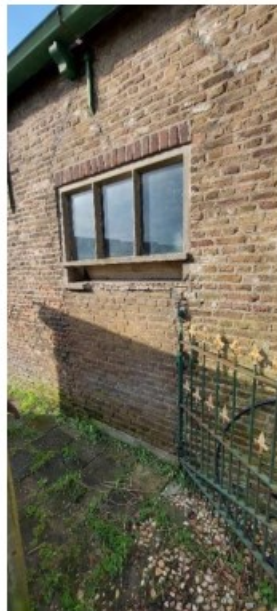
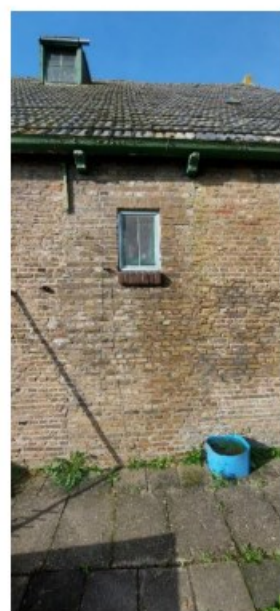
afb. 34 De linker zijgevel van het bedrijfspedeelte

De in IJsselsteen in kruisverband gemetselde linker zijgevel is minder hoog opgetrokken dan de rechter zijgevel. Aan de bovenzijde van de gevel bevindt zich een bakgoot op betonnen klossen die in uitvoering en detaillering overeenkomst met de goot van de linker zijgevel van het woonhuisgedeelte. De klossen zijn groen geschilderd. De afwatering vindt plaats door middel van een niet oorspronkelijke PVC hemelwaterafvoer die geheel rechts voorlangs de gevel is geplaatst. De hemelwaterafvoer eindigt in een hemelwaterafvoerput. Onder de goot zijn vier staafankers zichtbaar op de plekken waar de kapsanten met het metselwerk in verband worden gebracht. Iets lager zijn zes staafankers zichtbaar op de plekken waar balken boven de linker beuk van het bedrijfsgedeelte met het metselwerk in verband zijn gebracht. Op het moment dat tegen de linkerzijde van de achtergevel van het bedrijfsgedeelte een aanbouw werd gemaakt is de linker zijgevel van de aanbouw door middel van een bloktand in verband gebracht met de linker zijgevel van het bedrijfsgedeelte. Het metselwerk van het linker deel van de gevel is verstoord en de in dit geveldeel aangebrachte onder- en bovendeur is niet oorspronkelijk. Mogelijk zat de deur in het deel van de achtergevel van de linker zijbeuk. De gevel bevat vijf gietijzeren stalramen. Deze ramen komen overeen met de stalramen in de rechter zijgevel. Alleen bevatten de ramen in deze gevel 6-hoekige kantelraampjes. Tussen de oorspronkelijke stalramen (het eerste en tweede en het derde en vierde) zijn in later tijd 3-ruits stalramen met een doorgaande ventilatiesleuf van stampbeton geplaatst. Aan de bovenzijde bevinden zich strekken. In het geveldeel waar het tweede betonnen stalraam is geplaatst, bevond zich oorspronkelijk een onder- en bovendeur. De breedte van de deur is te herleiden uit de nog aanwezige onderdorpel. Drie van de vier duimen waaraan de deur was opgehangen zijn nog aanwezig. De onderste twee duimen fungeren nu als scharnierpunten voor een hek.

Tussen het vierde en vijfde gietijzeren stalvenster is een klein 1-ruits houten venster met draairaam onder strek geplaatst. Het is aangebracht toen er begin jaren '50 een toilet in de achterliggende ruimte werd gerealiseerd.⁸ De verstoring van het metselwerk in dit geveldeel doet vermoeden dat op deze plek oorspronkelijk een deur aanwezig was. Tussen het tweede en derde gietijzeren stalvensters bevindt zich een dubbele deur onder strekken. De groen geschilderde deur hangt met gehengen op vier ruimen. In elke deur is een ruitje opgenomen (draadglas) (zie afb. 34).

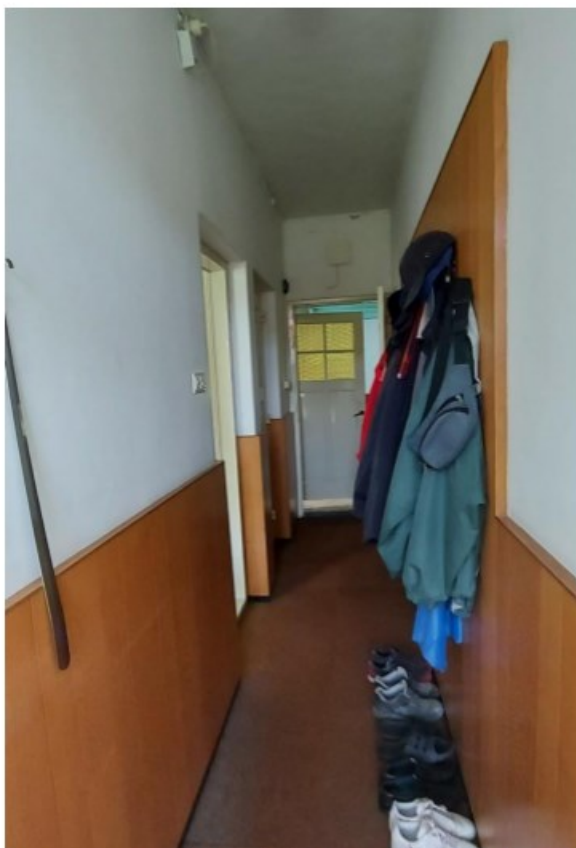
afb. 35 De dwarsgang gezien vanaf de toegangsdeur naar de werkruimte

In de rechterbeuk is in het eerste vak evenwijdig aan de voorgevel een dwarsgang ingebouwd (zie afb. 35). De wanden en het plafond zijn voorzien van een witte stuklaag. Tegen de voor- en achterwand zijn een grotendeels lage lambrisering van houtfineerplaat aangebracht (een verhoogd deel fungeert als achterwand van een kapstok). De vloer is belegd met tapijttegels en is niet gezien. Vanuit de dwarsgang zijn via paneeldeuren de rechter achterkamer en de verdieping van het woonhuis te bereiken. Aan het einde van de gang bevindt zich een paneeldeur (die qua vormgeving gelijk is aan voornoemde deuren) die toegang geeft tot de in de linker beuk gesitueerde werkruimte. In de paneeldeur is een 4-ruits raam opgenomen waarin geel kathedraalglas is gezet dat overeenkomt met de deuren in het woonhuis. Haaks op de dwarsgang is aan de zijde van ankerbalkgebint met witte steen een bergruimte (niet oorspronkelijk) afgeschoten die tot voorbij het eerste vak reikt en wordt ontsloten door een houten deur. Rechts hiervan is door middel van zware balken (evenwijdig aan de voorgevel) en haaks daarop rustende balken een tastruimte gerealiseerd (zie afb. 37).

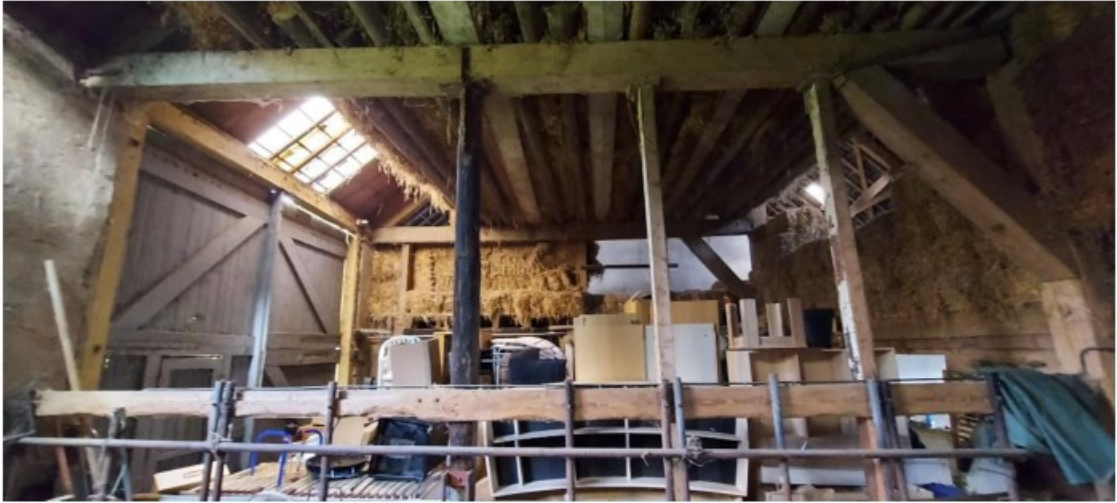
afb. 36 Het interieur van het bedrijfsgebouwe gezien naar het noorden, de rechter beuk

De volgende drie vakken vormden oorspronkelijk een grotendeels open ruimte zonder zolder of verdieping, de deel (zie afb. 36 en 38). De vloer is evenals in het voorste vak van beton. Op enig moment zijn er op de ankerbalken slieten gelegd om extra tastruimte te realiseren. Ter ondersteuning hiervan zijn onder de ankerbalken vier niet oorspronkelijke houten palen geplaatst.

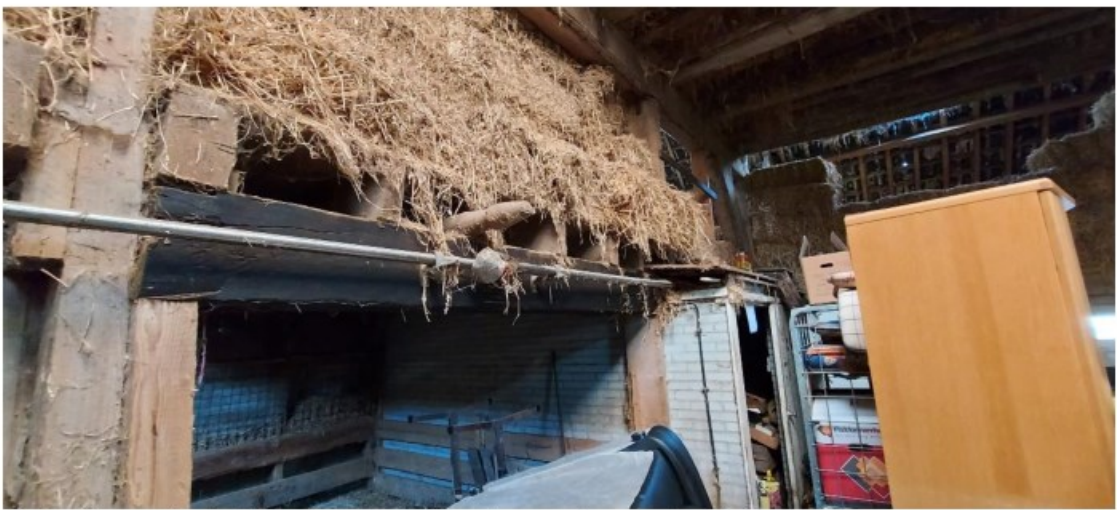
afb. 37 Het interieur van het bedrijfsgebouwe gezien naar het noordoosten, de rechter zijbeuk

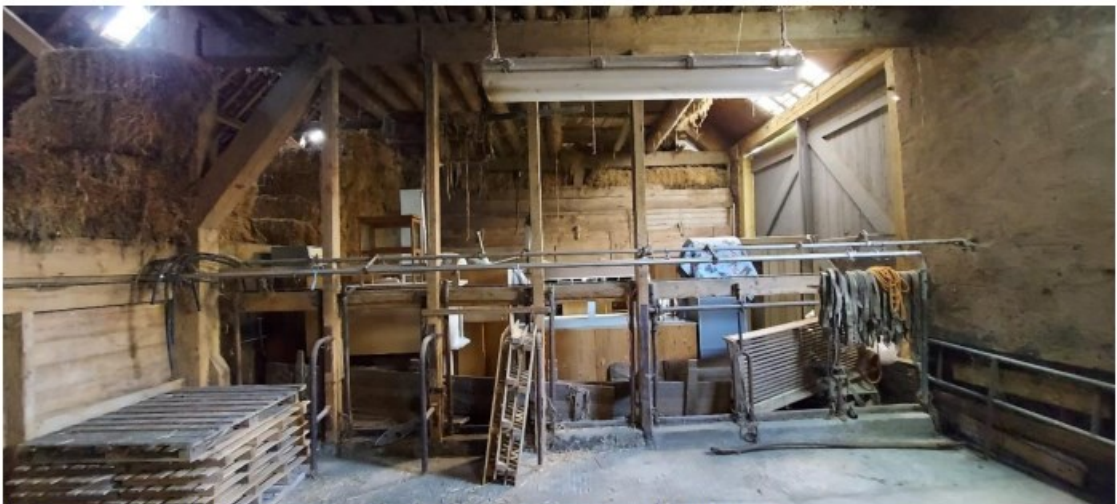
afb. 38 Het interieur van het bedrijfsgebouwe, rechter zijbeuk, gezien naar het zuiden

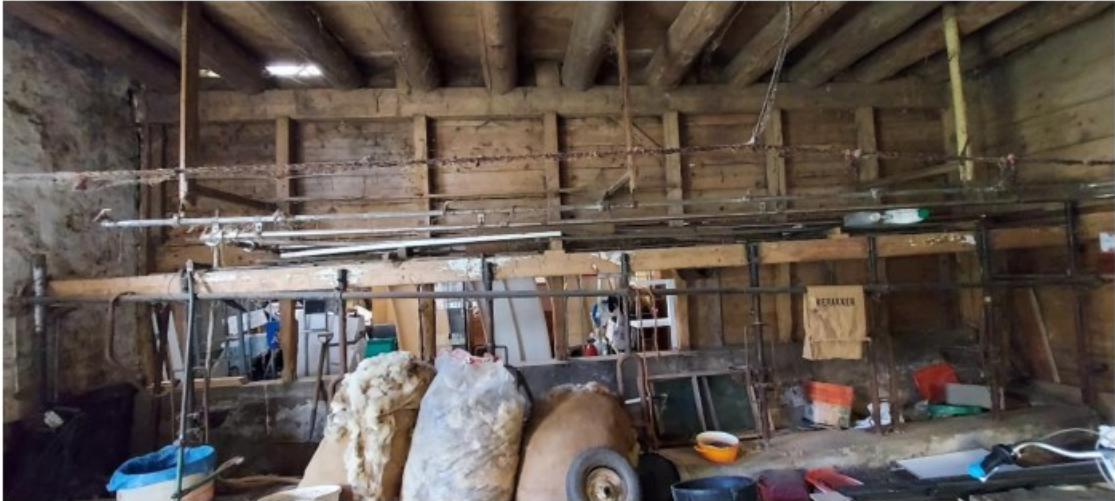
afb. 39 Het interieur van het bedrijfsgedeelte, rechter zijbeuk, de afscheidingswand van de vm. paardenstal

Het laatste – en vijfde vak – was van oorsprong waarschijnlijk de paardenstal. Ter hoogte van het laatste gebint is een houten scheidingswand aangebracht met daarin naar boven toe openende luiken opgenomen (zie afb. 39-40). Deze ruimte is – toen er geen paarden meer werden ingezet – in gebruik genomen als koestal.

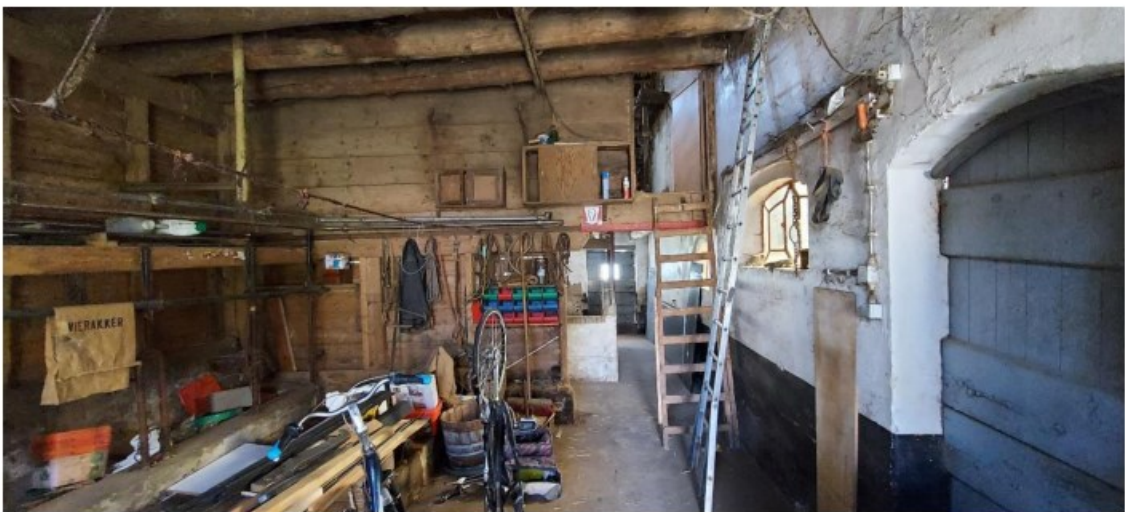
afb. 40 Dezelfde ruimte gezien naar het oosten met de doorgang naar de grup in de linker beuk

De kap is via een ladder tegen de achterwand vanuit de voormalige paardenstal te bereiken (zie afb. 40). De trap leidt naar de beloopbare verdieping boven de linker beuk. Van hieruit is de houten constructie te zien. Delen van de constructie is niet oorspronkelijk wat te herkennen is aan het kleurverschil. De kap is onbeschoten. Echter, tegen het rechter dakvlak zijn provisorisch platen aangebracht (zie afb. 45).

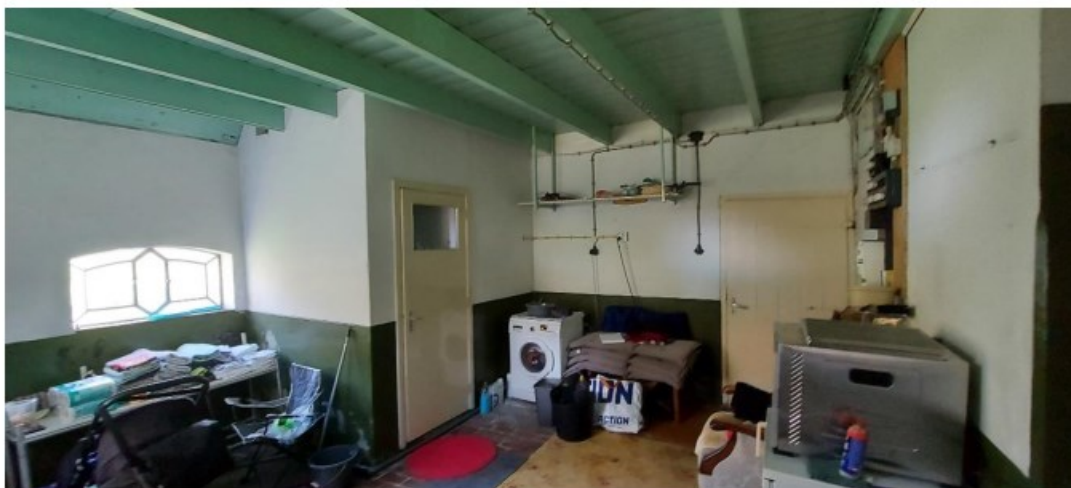
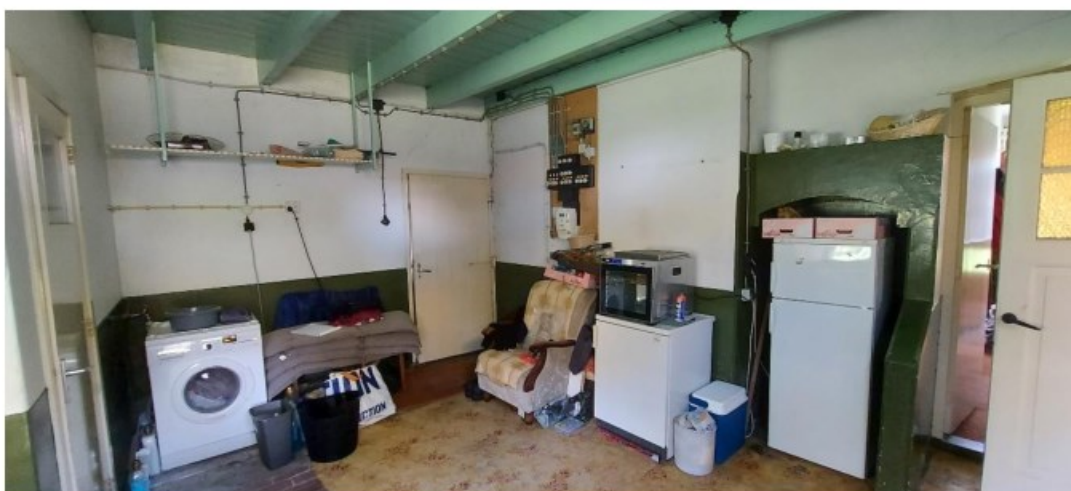
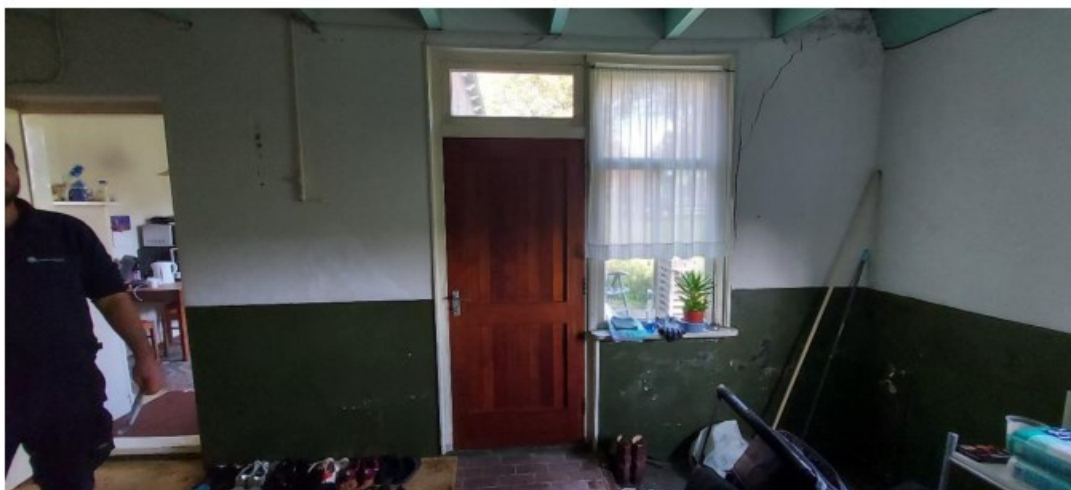
afb. 41 De werkruimte
 op de bovenste foto de linkerwand en achterwand met in de hoek de ingebouwde sanitaire ruimte, de middelste foto de achterwand met de deur naar de grup en rechter zijwand waartegen de stookplaats met rechts daarnaast de deur naar de dwarsgang en onder de voorwand met links de deur naar de keuken en rechts de deur met zijlicht

Tussen de rechter- en de linker beuk bevindt zich de houten scheidingsmuur die de deel scheidt van de voergang van de koestal. In de linker beuk is een werkruimte strategisch gesitueerd tussen woonhuis en koestal (zie afb. 41-42). Deze ruimte zal hebben gediend voor schoonmaakwerk en mogelijk zuivelbereiding. Deze ruimte had oorspronkelijk via een deur in de linker zijgevel toegang tot de buitenruimte. Met de inbouw van een toilet en later een doucheruimte is deze deur komen te vervallen en is een deur met zijlicht in de voorgevel aangebracht. De muren zijn gestukt en aan de onderzijde is een donkergroene lambrisering geschilderd. De opgeklampte houten deur van deze ruimte naar de schuur is oorspronkelijk. Ook de paneeldeuren met 4-ruits glasruit met geel kathedraalglas naar de dwarsgang en de keuken zijn oorspronkelijk. Het enkelvoudige balkenplafond is in het zicht en evenals de hierop rustende planken vloer mintgroen geschilderd. De vloer is grotendeels belegd met bruine klinkers in halfsteensverband. De delen van de vloer grenzend aan de linker zijwand en de achterwand zijn betonvloeren (het deel tegen de achterwand is donkerrood geschilderd).

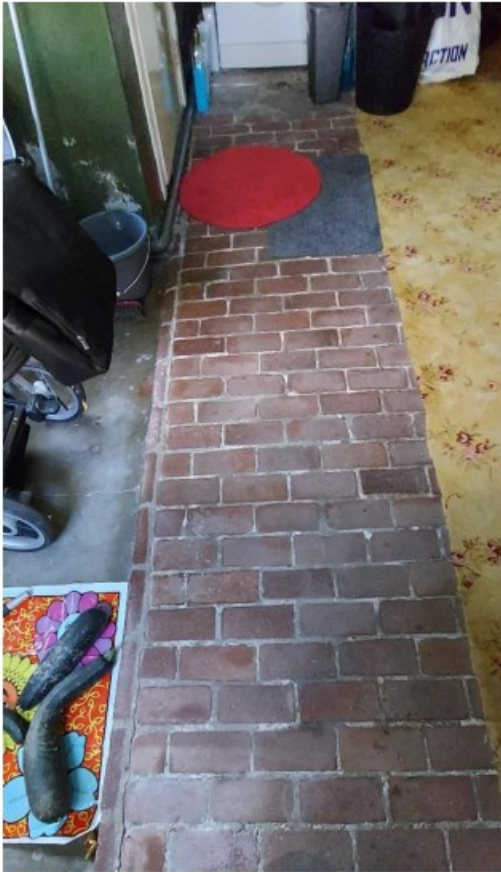
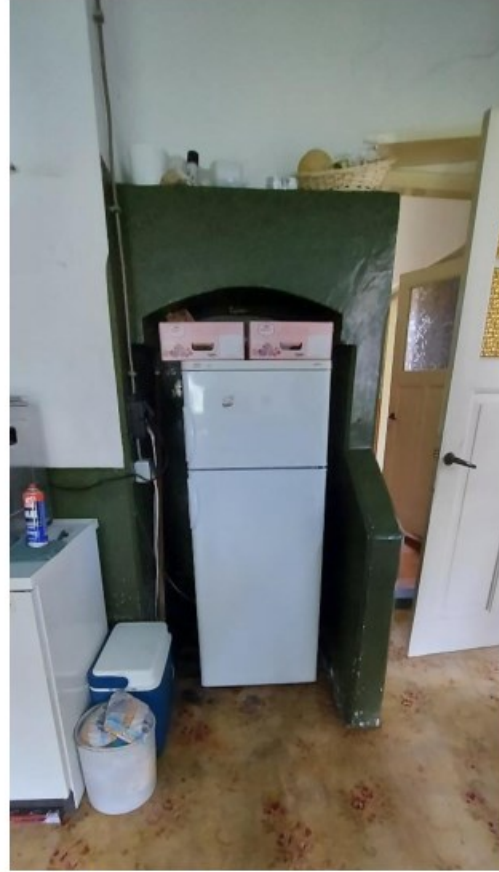
afb. 42 De werkruiimte, foto links de klinkervloer in halfsteensverband en foto rechts de stookplaats

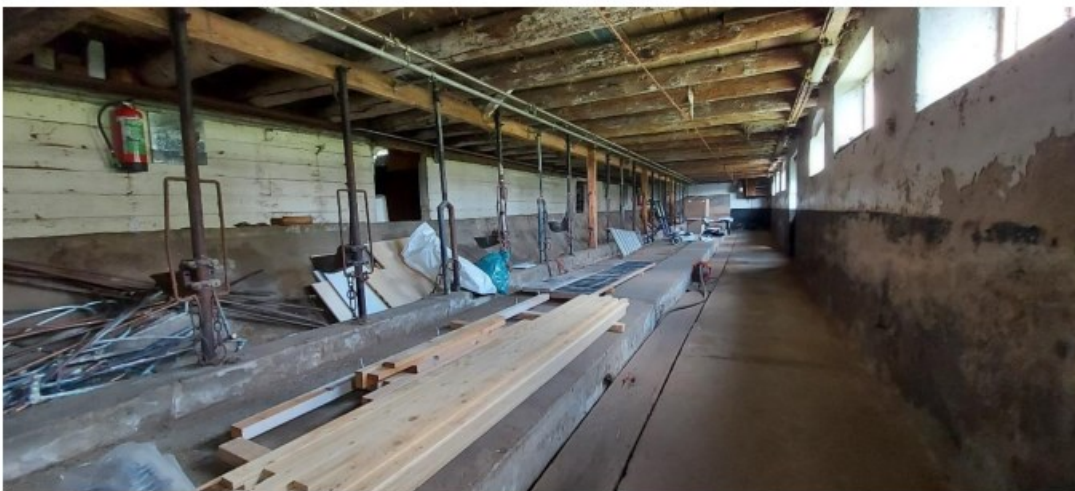
afb. 43 De grup in de linker beuk gezien naar het noorden

Aangrenzend aan de werkruiimte bevindt zich de koestal over de gehele diepte van de linker beuk van het bedrijfsgedeelte (zie afb. 43-44). In deze Hollandse stal stonden de koeien met de koppen naar het midden gericht. Het stalprofiel bestaat uit: de voergang (belegd met grijze tegels) waar de boer voor de koeien langs kon lopen; de voergoot, een relatief hoge gemetselde bak; de schoftboom met koestaken waaraan de koeien stonden vastgebonden; de koeplating, waarop de koeien stonden; de grup voor het opvangen van de mest en het kruipad voor het afvoeren van de mest in een kruitwagen.

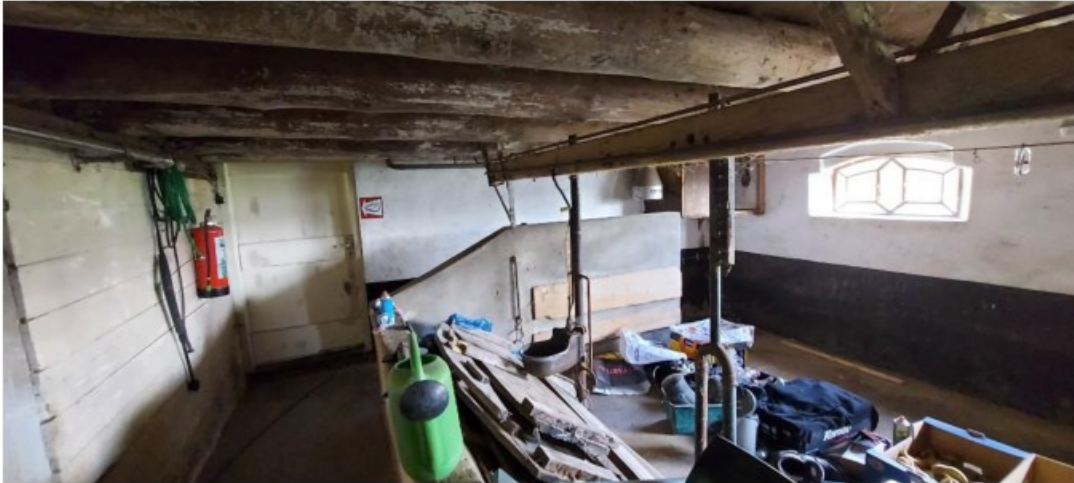
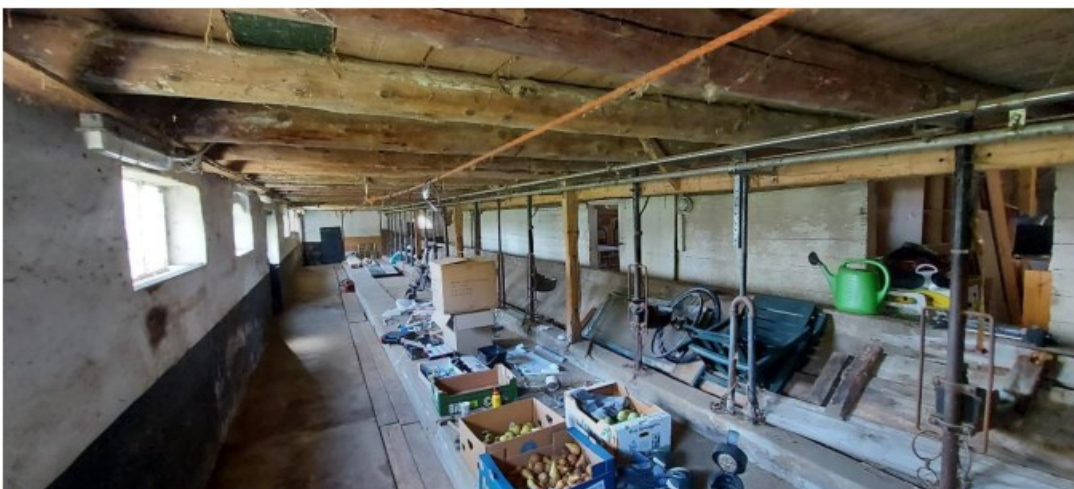
afb. 44 De grup in de linker beuk, foto boven gezien naar het noorden met deur naar de werkruimte en onder gezien naar het zuiden

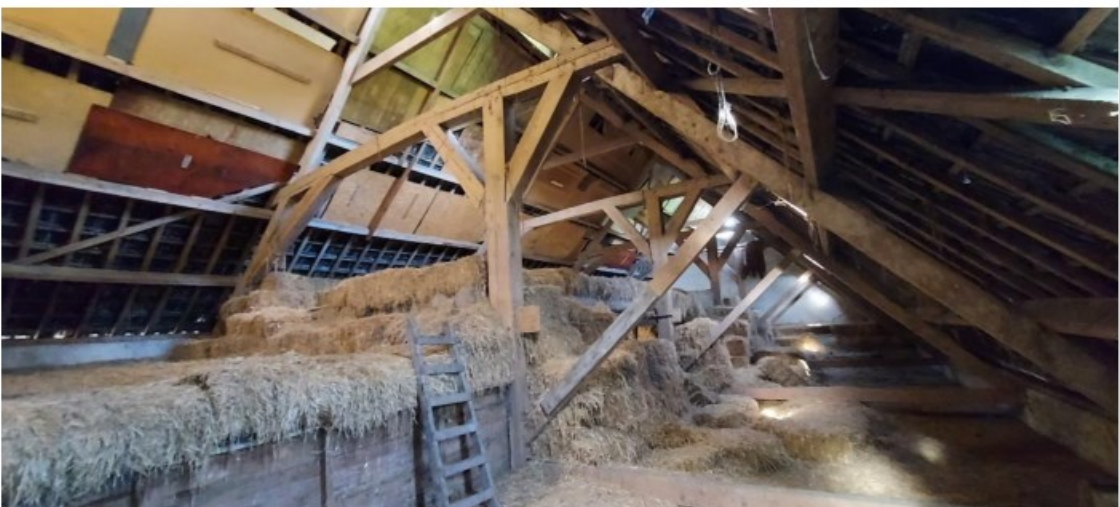
afb. 45 De kapverdieping gezien naar het noorden

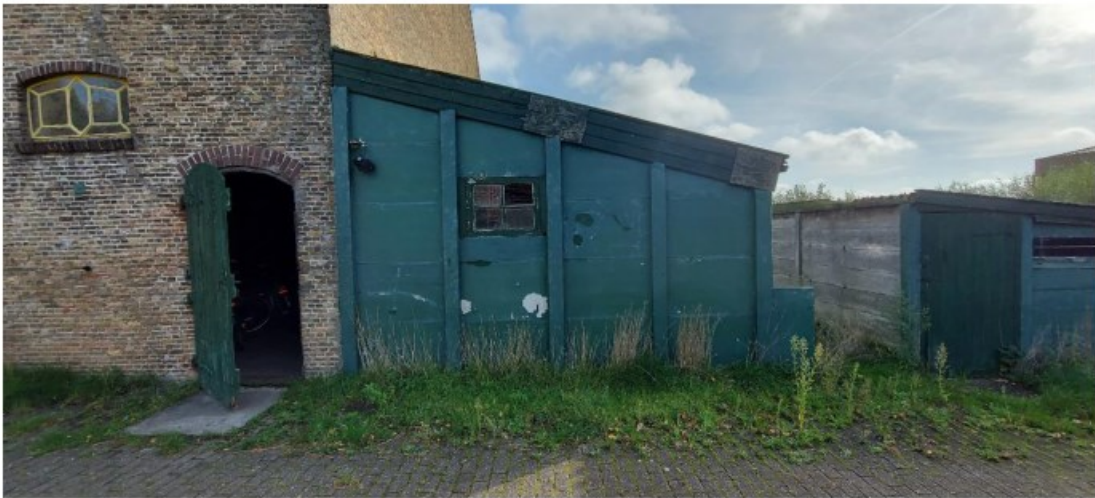
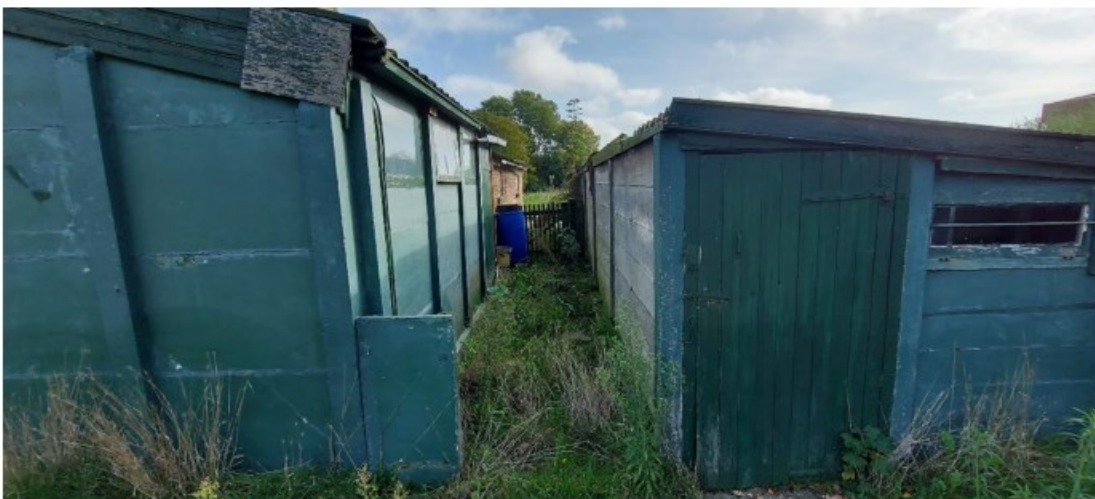
afb. 46 De aangebouwde veestal C met zuidelijk daarvan de losstaande dierverblijven

De westelijke aanbouw die tegen de achtergevel van het bedrijfsgedeelte en de rechter zijgevel van de naastliggende aanbouw (D) is gezet, heeft een rechthoekige plattegrond en staat onder een met golfplaten gedekt lessenaardak. De aanbouw is ontstaan na 1952. Tegen de achtergevel is aan de onderzijde van het lessenaardak een bakgoot aangebracht. De aanbouw diende als veestalling. De rechter zijgevel en achtergevel bestaan uit betonnen staanders waartussen betonplaten zijn geplaatst. In de tweede travée van de zijgevel is een 4-ruits houten raam opgenomen. In de achtergevel is aan de bovenzijde van drie travées een glasraam opgenomen. In het vierde travée bevindt zich een houten deur (zie afb. 46).

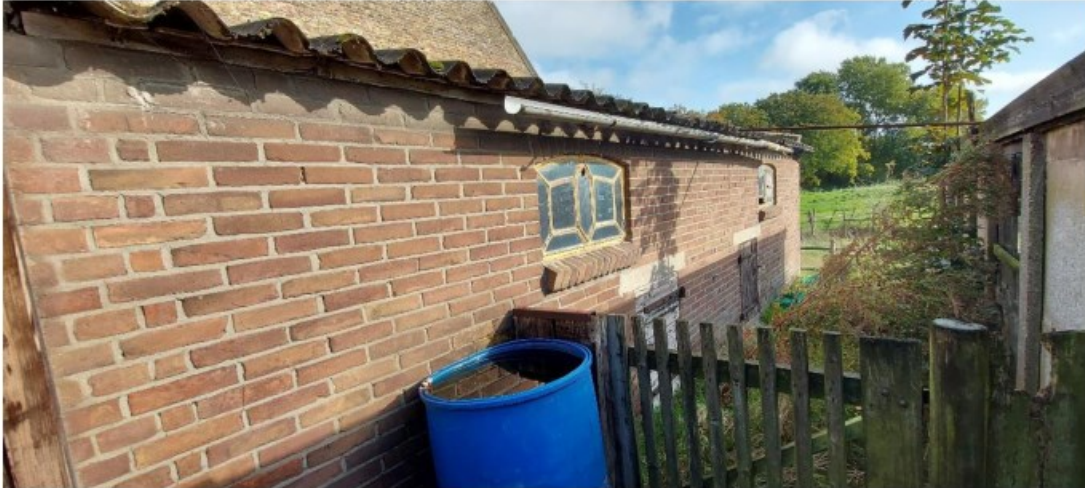
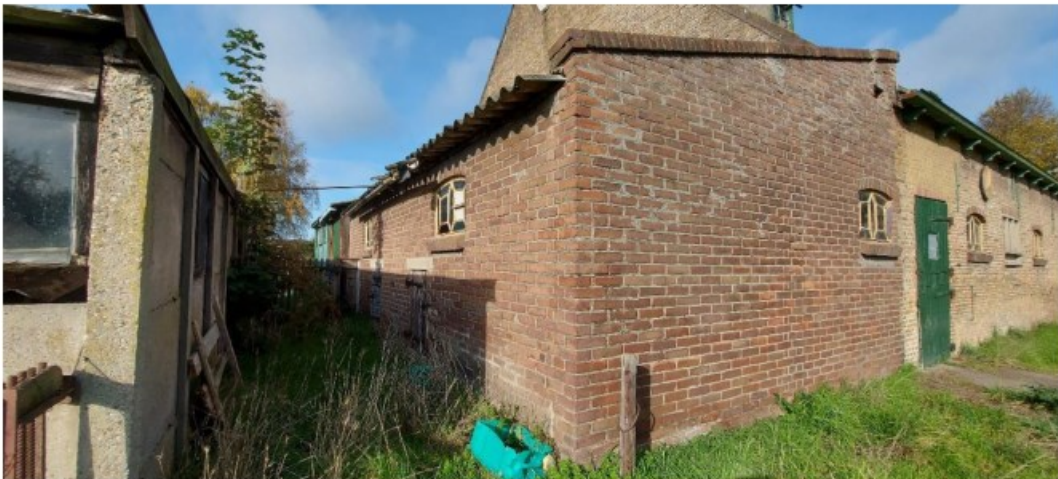
afb. 47 De achtergevel de rechter zijgevel van het in 1952 tegen de achtergevel van het bedrijfsgedeelte varkenshok

In de achtergevel bevinden zich twee van dergelijke gietijzeren stalramen. Boven een deel van de achtergevel hangt een (niet oorspronkelijke) halfronde goot op klangen. Aan de onderzijde van de gevel bevinden zich twee houten uitloopdeurtjes onder betonnen lateien. De deurtjes zijn met gehengen opgehangen aan duimen. De linker zijgevel heeft in het rechter geveldeel een gietijzeren stalraam dat overeenkomstig is met de andere stalramen van de aanbouw. De zijgevels van de aanbouw zijn hoger opgetrokken dan de dakbedekking van het lessenaardak (zie afb. 47).

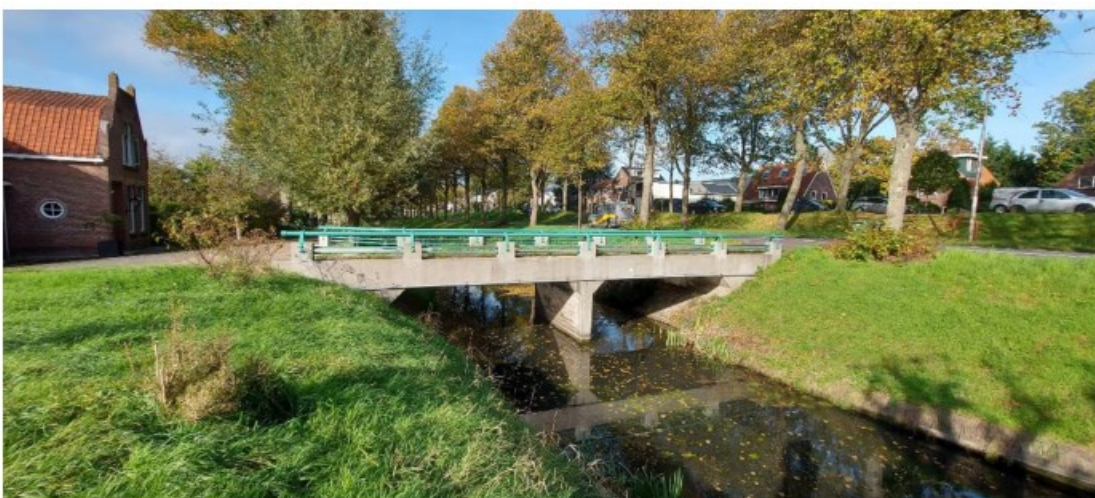
afb. 49 *Betonnen brug met metalen liggers die toegang geeft tot onder meer het erf van Even Buiten*

De hoofdtoegang tot het erf van de voorganger van de huidige boerderij was een over het water in baksteen opgetrokken boogbrug westelijk van *Even Buiten*. Op de brug was aan de erfzijde een toegangshek geplaatst. Deze oorspronkelijke brug is vervangen door de forse betonnen brug met vlak brugdek die er nu nog ligt. De eertijds oostelijk over het water gelegen houten loopbrug is verdwenen (zie afb. 48).
